# Synthèse Dossier de Diagnostic Technique

Réf. : DIA-LMB02-2005-035

**Propriétaire :** SCI KBCD Immobilier,  
Monsieur Christophe DESMAREZ  
**Adresse du bien :** 38 Boulevard de Reims, 59100 ROUBAIX  
**Nature du bien :** Bâtiment industriel  
**Localisation du bien :** Sans objet  
**Numéro de lot :** Sans objet  
**Date du permis de construire :** Avant 1949  
**Date limite de validité :** 28/11/2020  
**Référence client :**

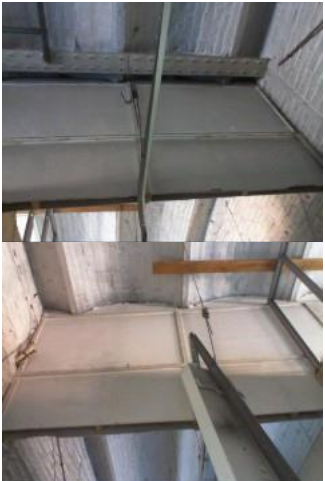
| R + 1 - couloir 2 [Zone Homogène n°17] | Cloisons (légères et préfabriquées), gaines et coffres. [Panneau de cloison] | | Après analyse<br>référence<br>échantillon<br>n°200503510 | Présence | Evaluation périodique | Voir ci-dessous. |

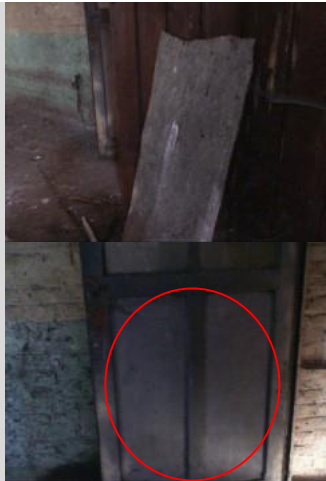
| R + 3 - plateau 12 (Zone Homogène n°24) | Cloisons (légères et préfabriquées), gaines et coffres. [Panneau de cloison] | <p>Fibre ciment<br/>voir repère: R031</p> | Jugement personnel | Présence | Evaluation périodique | Voir ci-dessous. |

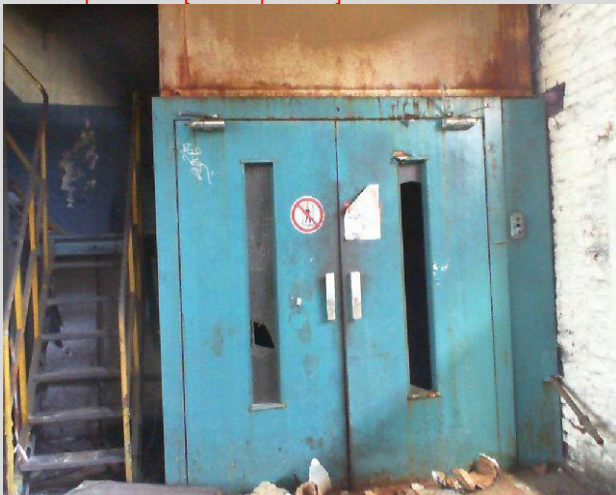
| Pièce ou local | Composant de la construction | Description et repérage | Méthode de détermination |
|---|---|---|---|
| RdC - <u>monte-charge</u> (Zone Homogène n°10) | Portes palières. [Porte palière]<br> | | Hors programme de repérage |
