**70/72 Grand'Rue
59100 ROUBAIX**

DIAGNOSTIC STRUTURE

Constat Visuel

Indice A

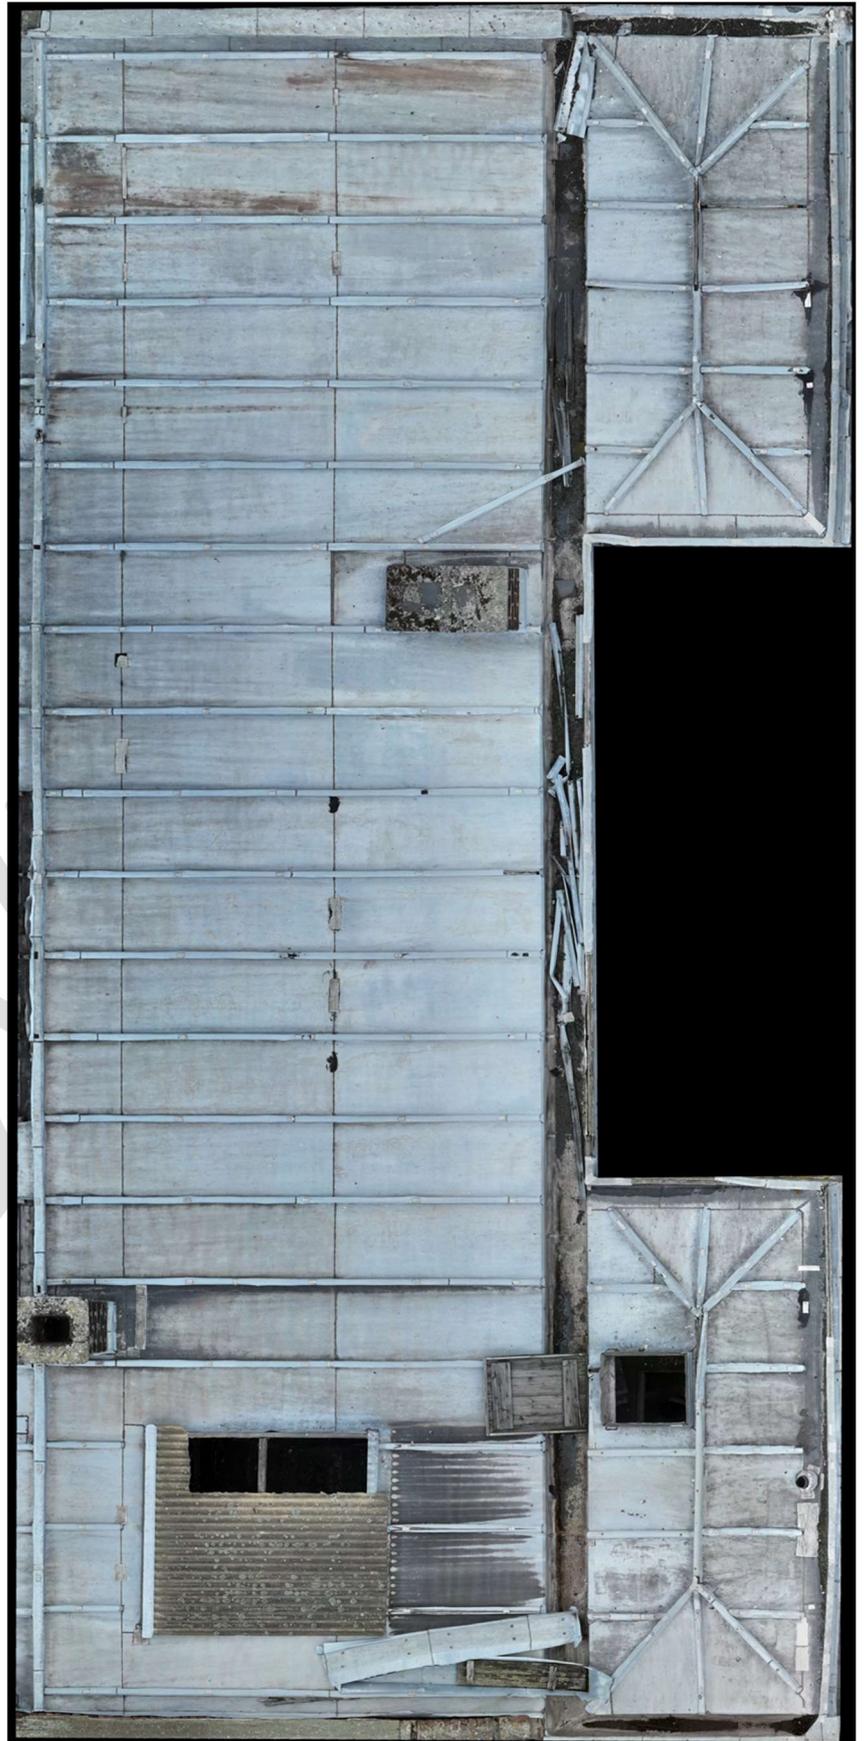
Figure 23 - Toiture Sud

Sur la photo de la Figure 23 - Toiture Sud, on peut constater les multiples désordres de la couverture:

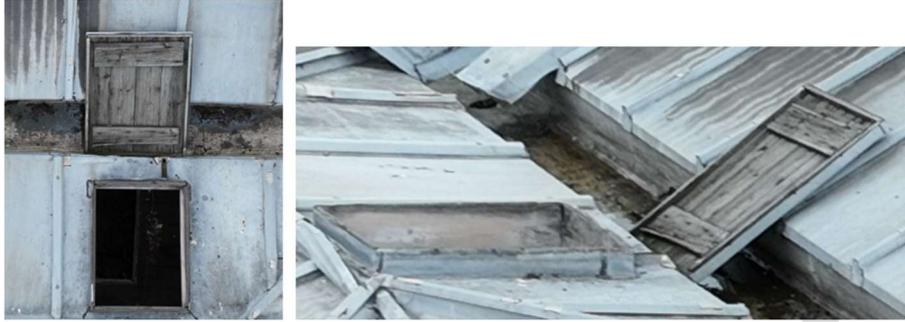
- Trappe d'accès en toiture non fermée

Figure 24 - trappe accès toiture Sud ouverte

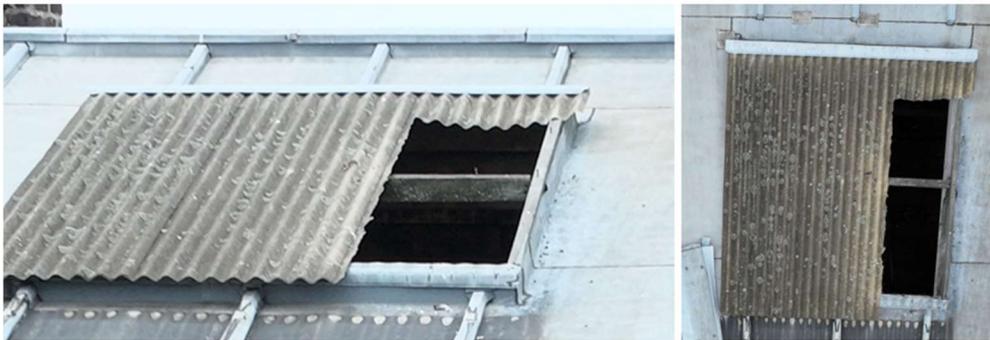
- Couverture puits de lumière absente

Figure 25 - Couverture absente sur toiture Sud

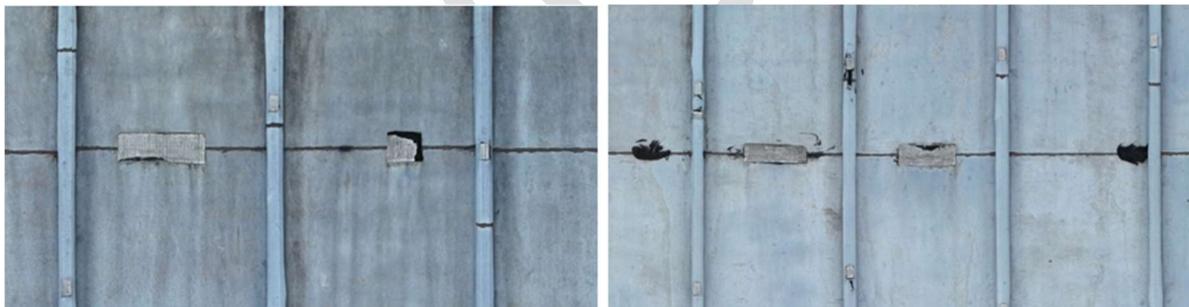
- Réparations sur fuites des bacs en zinc:

Figure 26 - Réparations sur bacs en zinc

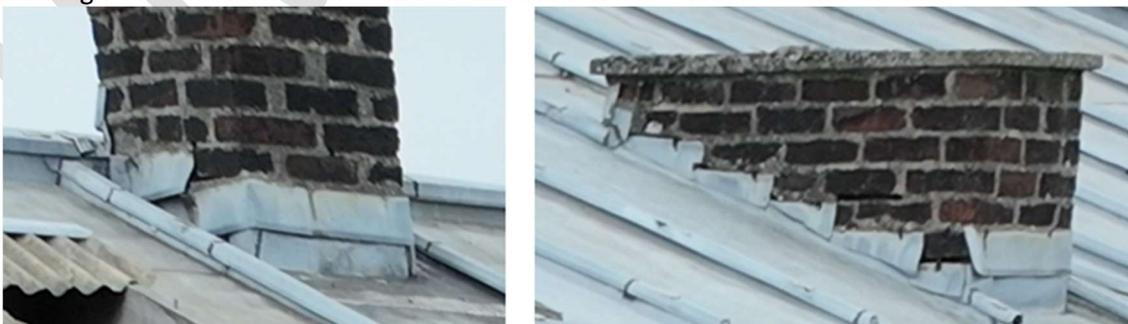
- Points singuliers : l'étanchéité à la base des souches de cheminées est défailante

Figure 27 - Défaut étanchéité souches cheminées

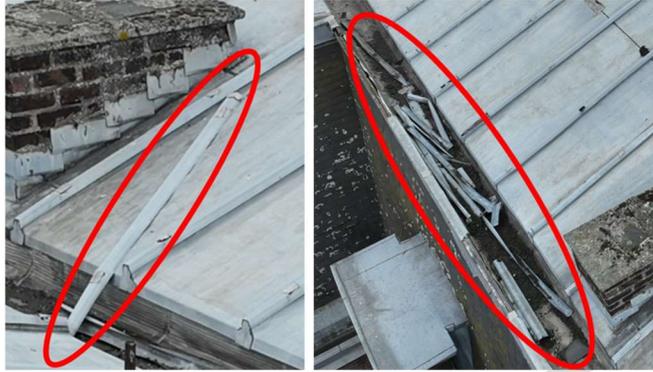
- Les couvre-joints des tasseaux bois sur lesquels sont fixés les bacs en zinc devraient assurer l'étanchéité des joints longitudinaux. De nombreux couvre-joints ont disparus ou des défauts d'étanchéité peuvent être soupçonnés:

Figure 28 - Couvre-joints désolidarisés de la couverture

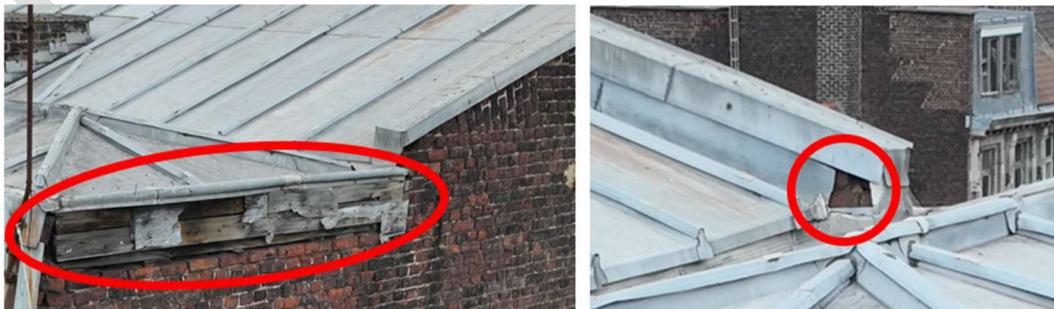
- Couvertines: l'absence de couvre-murs ne permet plus d'assurer la protection du haut des murs en maçonnerie brique et leur étanchéité, accélérant leur vieillissement.

Figure 31 - Défaut étanchéité couvre mur (côté façade Est)

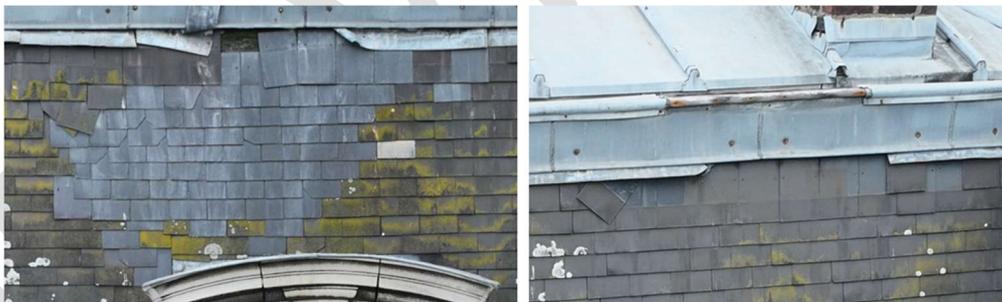
Même sur des zones précédemment réparées, les ardoises continuent de se décrocher

Figure 34 - Décochage d'ardoises en cours

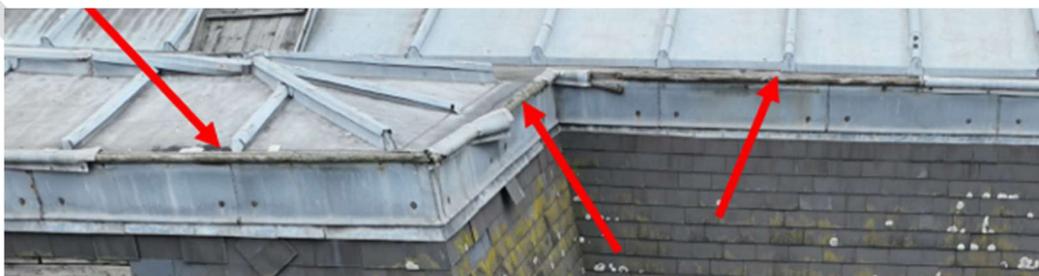
- Ligne de brisis: le chéneau sur la ligne de brisis présente de nombreux défauts d'étanchéité

Figure 35 - Défaut étanchéité sur chéneau

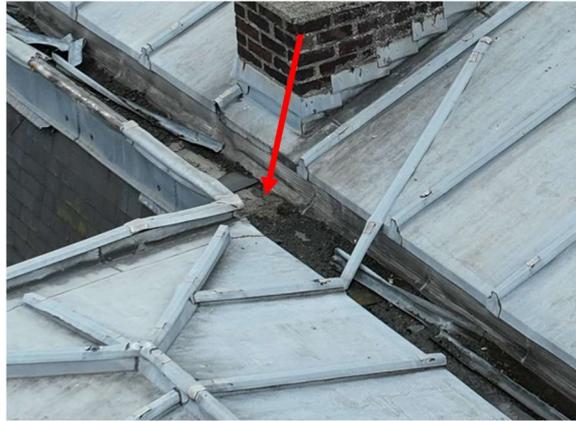
Figure 36 - Paxalu vieillissant en remplacement du chéneau

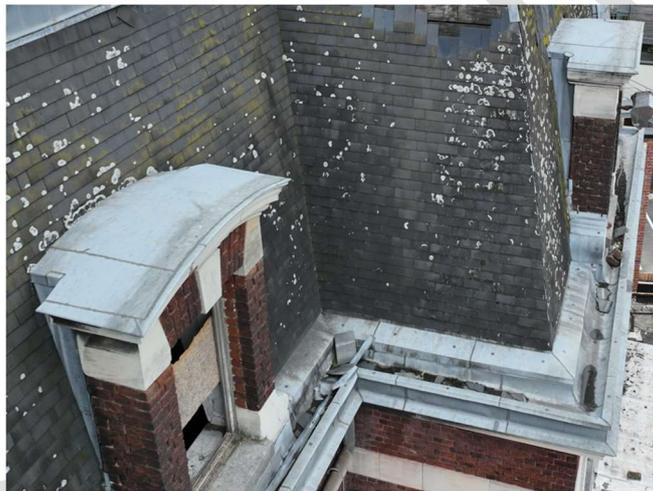
- Les images ne permettent d'identifier d'éventuels désordres sur l'étanchéité des lucarnes

Figure 37 - Etanchéité des lucarnes (façade Sud)

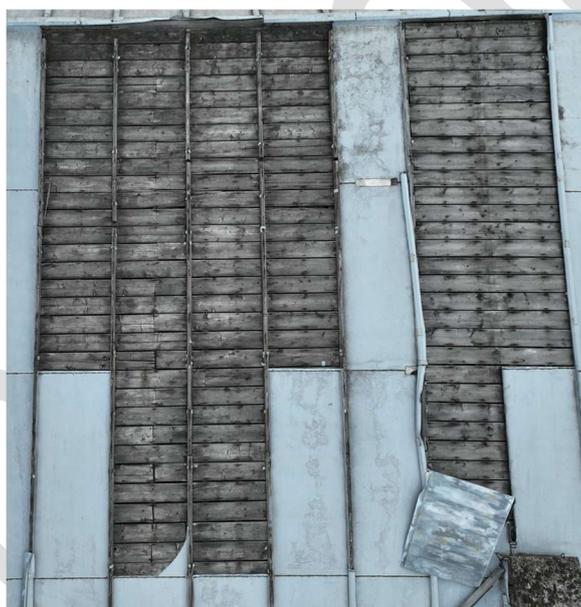
- Les zones sans couverture zinc (et couvre-joints) exposent les voliges bois aux intempéries

Figure 43 - Disparition de la couverture zinc

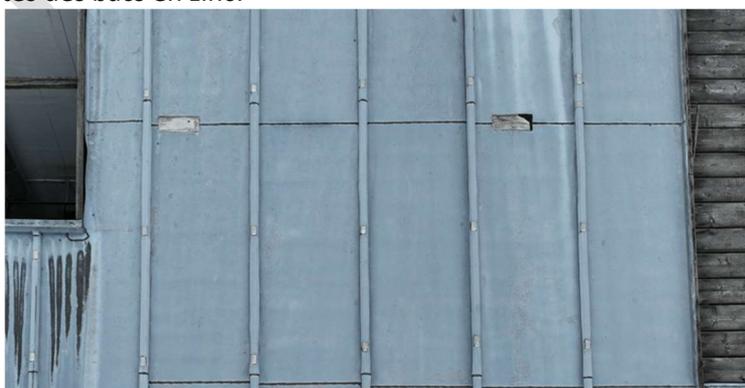
- Réparations sur fuites des bacs en zinc:

Figure 44 - Réparations sur bacs zinc

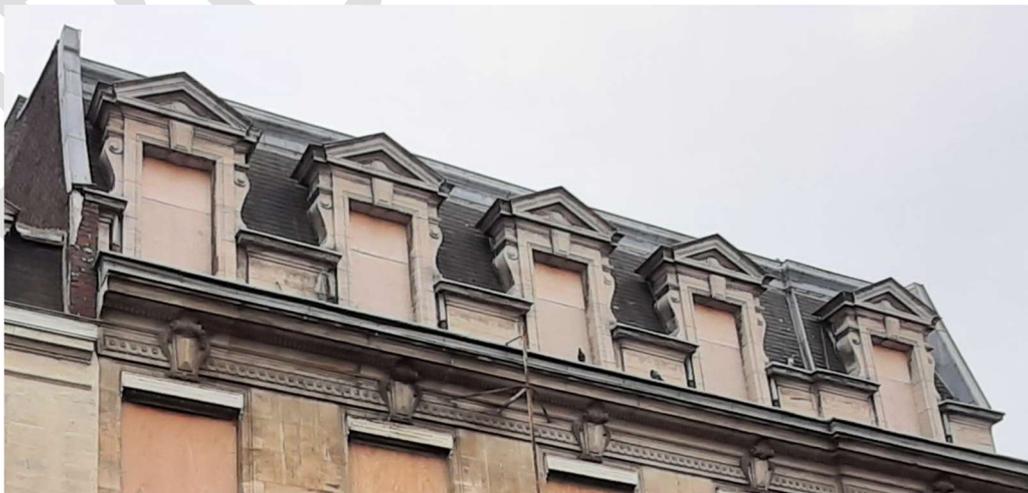
Figure 47 - Observation du Brisis Nord depuis la Grand'Rue

Depuis la Grand'Rue, nous n'avons pas pu constater de désordre sur la couverture du Brisis de la façade Nord du n°70.

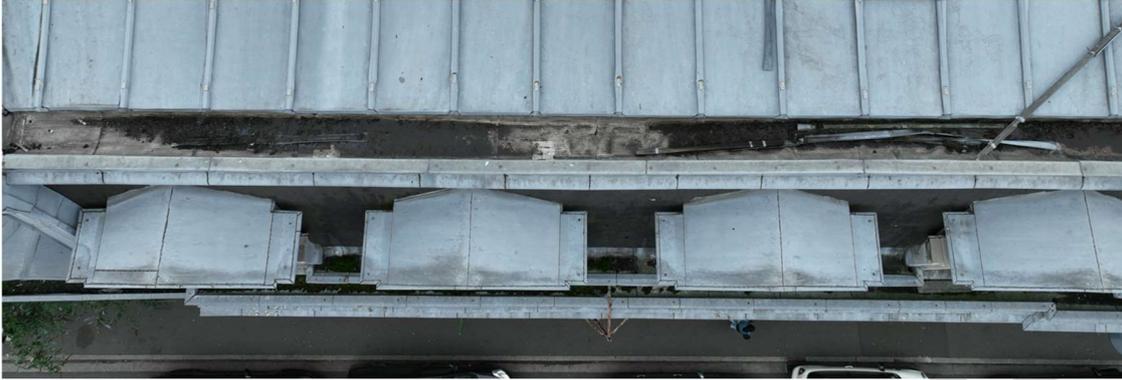
- Les chéneaux et évacuations d'eaux pluviales ne sont pas entretenus et ne semblent pas être opérationnels:

Figure 48 - Evacuation des EP défectueuse

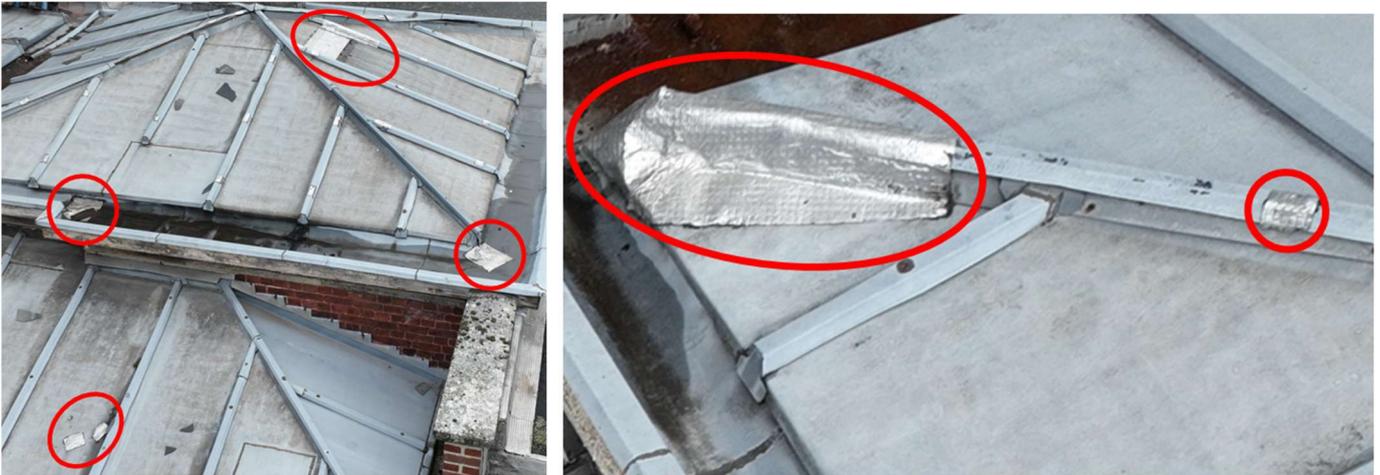
- Réparations ponctuelles sur fuites des bacs, des chéneaux et des couvre-joints en zinc:

Figure 55 - Réparations ponctuelles de la couverture zinc

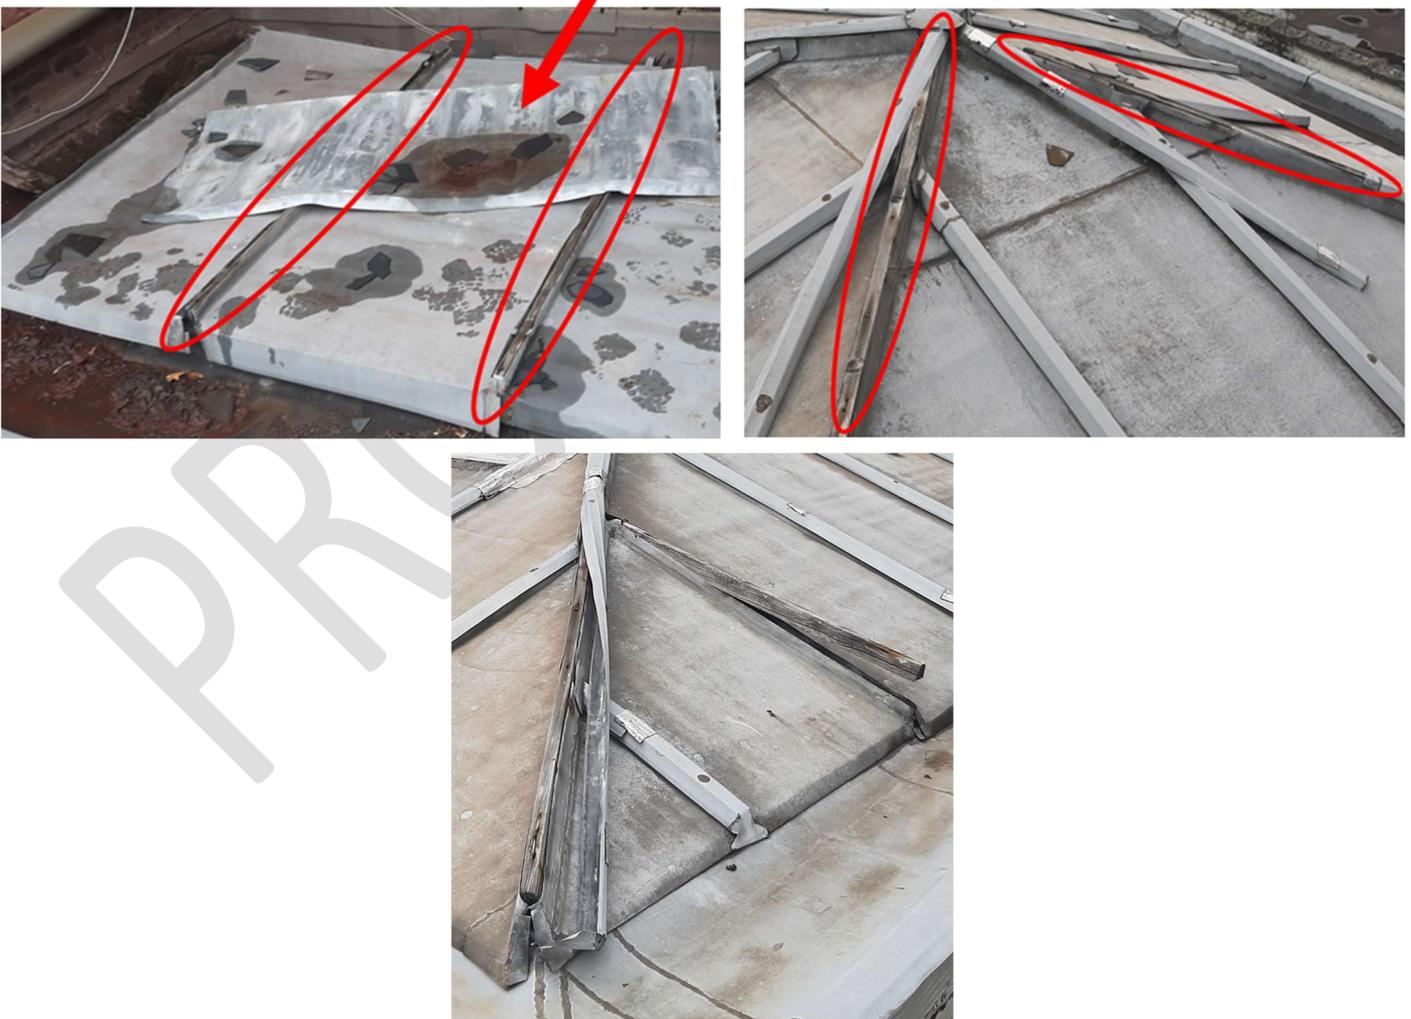
- Les couvre-joints des tasseaux bois sur lesquels sont fixés les bacs en zinc ont disparus: On note également la présence de bacs de zinc tombés probablement du terrasson Nord.

Figure 56 - Désordres sur couvre-joints en zinc

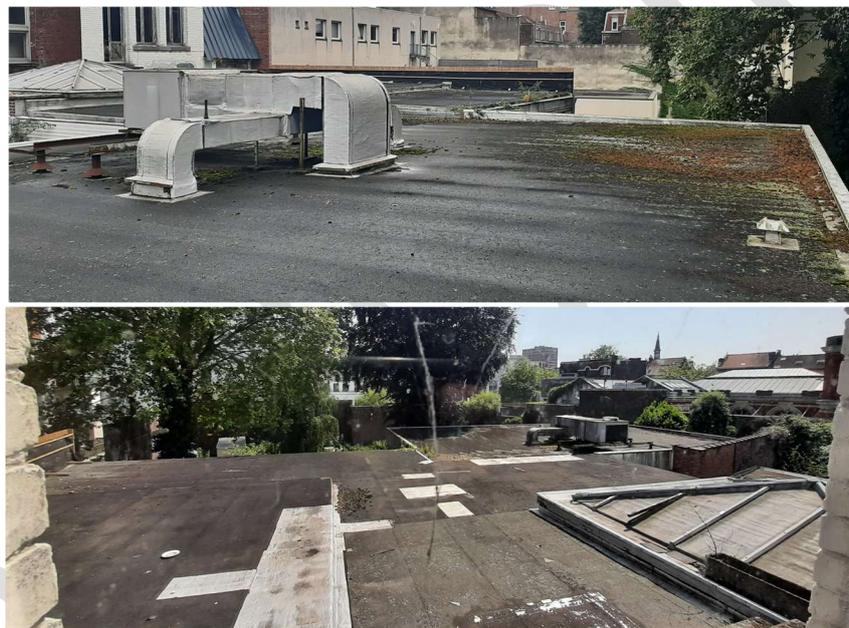
Figure 58 - Vues globale toiture terrasse

L'état global de l'étanchéité illustre le manque d'entretien et les infiltrations probables d'eau. De nombreuses reprises d'étanchéité et désordres peuvent être observés sur cette étanchéité:

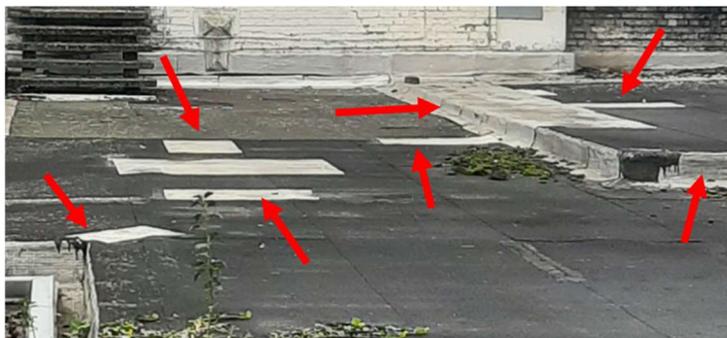
- Anciennes réparations par paxalu.

Figure 59 - Réparation étanchéité

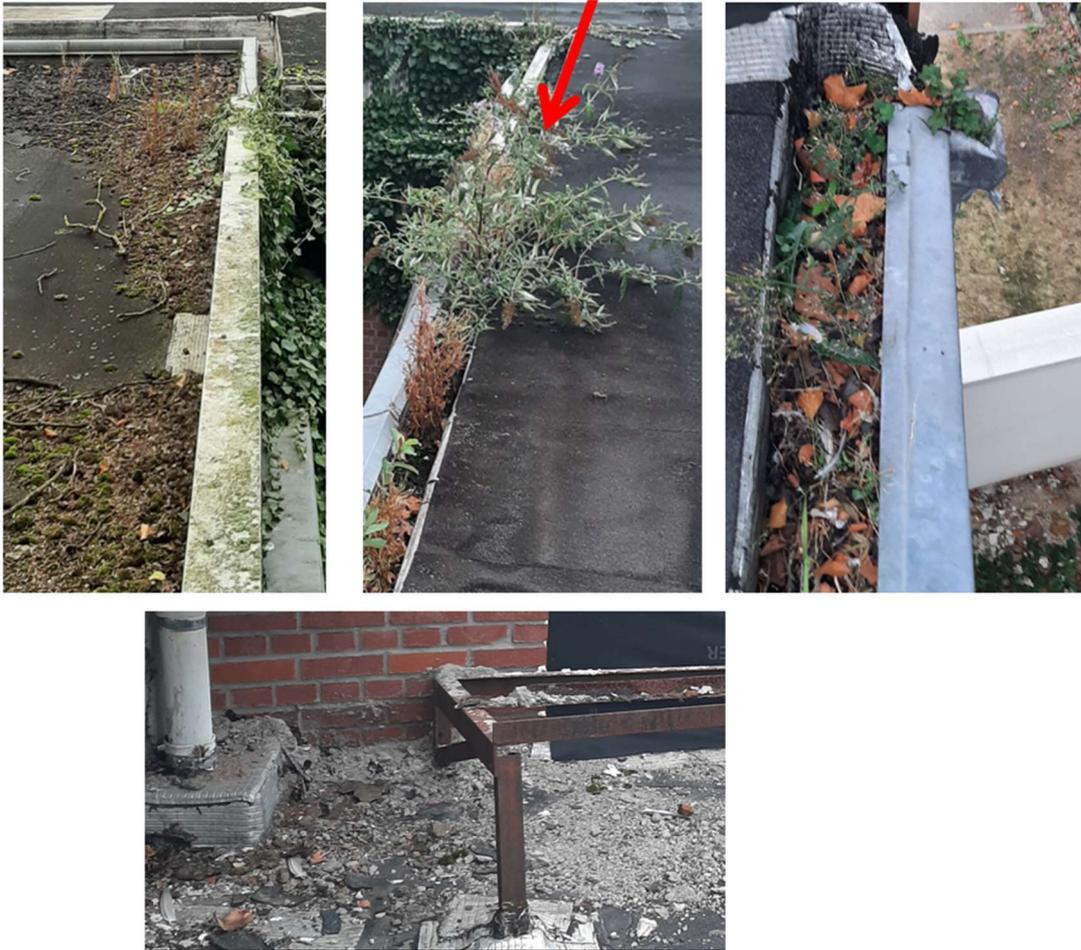
- La présence de mousse, gravats sur l'étanchéité confirme l'absence d'entretien. Les chéneaux sont obstrués, et des végétaux s'y développent

Figure 60 - Entretien absent

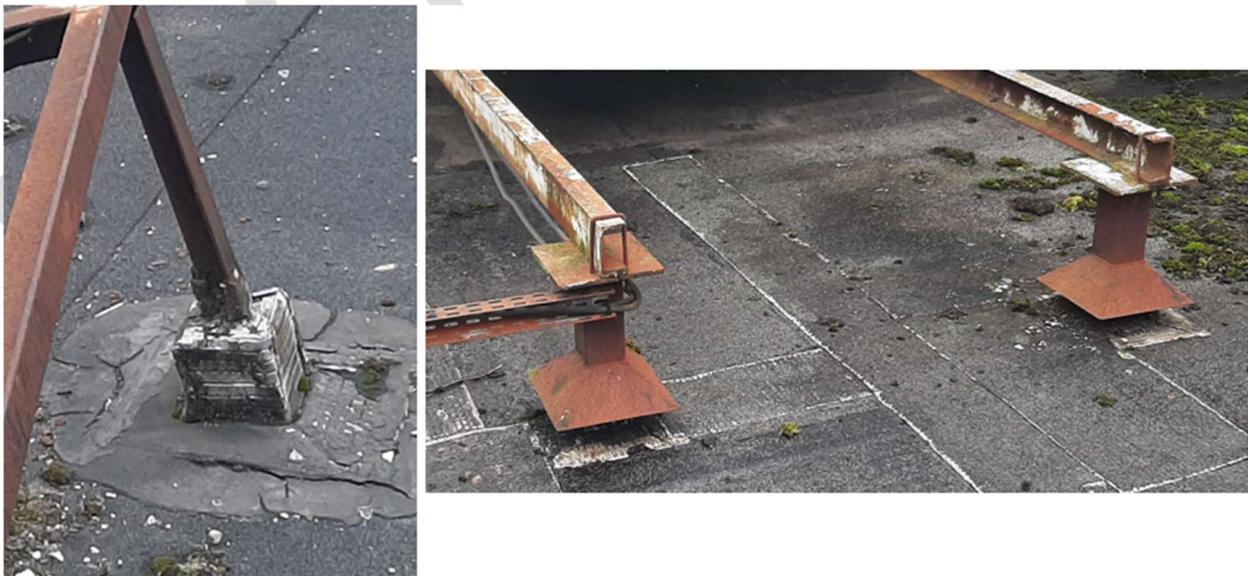
- Des défauts d'étanchéité sont probables au niveau des points singuliers traités au paxalu

Figure 61 - Etanchéité à revoir aux points singuliers

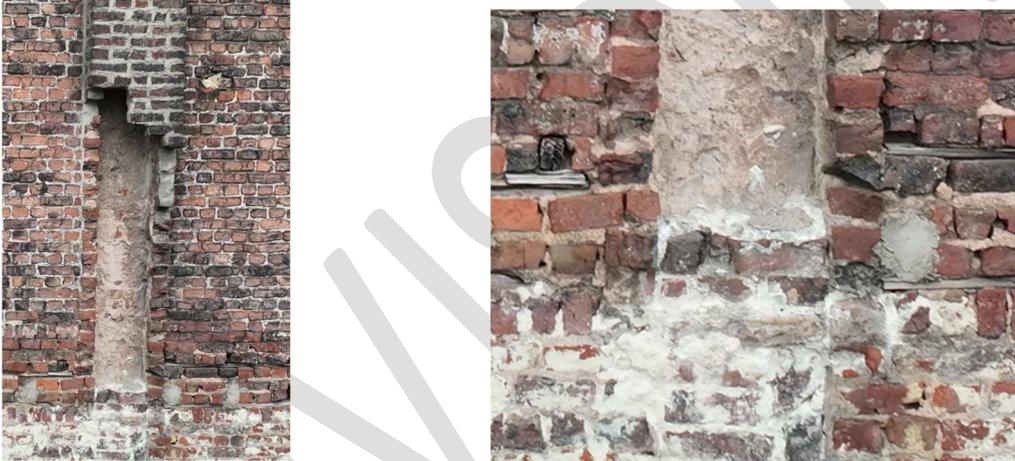
- Les maçonneries brique des vestiges des souches de cheminées sont instables. Des briques se désolidarisent et chutent sur la couverture du bâtiment voisin (simple RdC commercial).

Figure 64 - Souche de cheminée

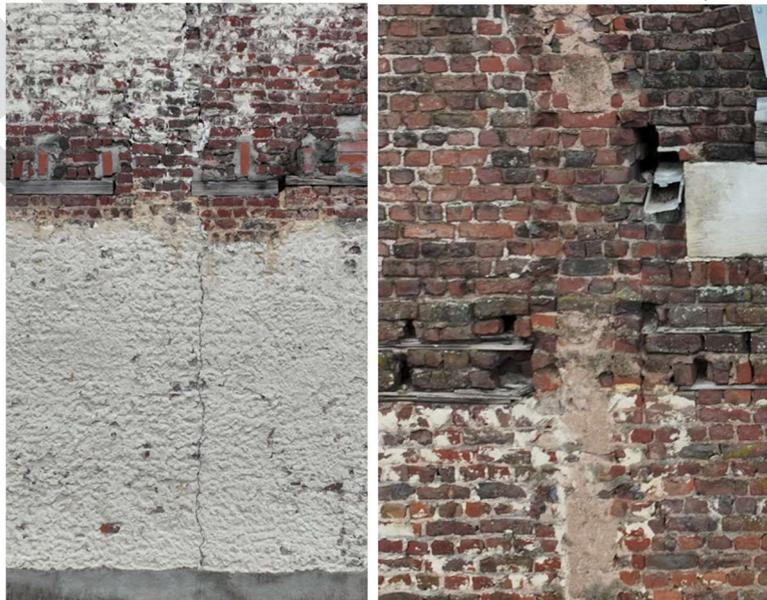
- Quelques désordres sont visibles au droit des anciens conduits de cheminées (fissures, briques manquantes,...)

Figure 65 - Désordres sur anciens conduits de cheminées

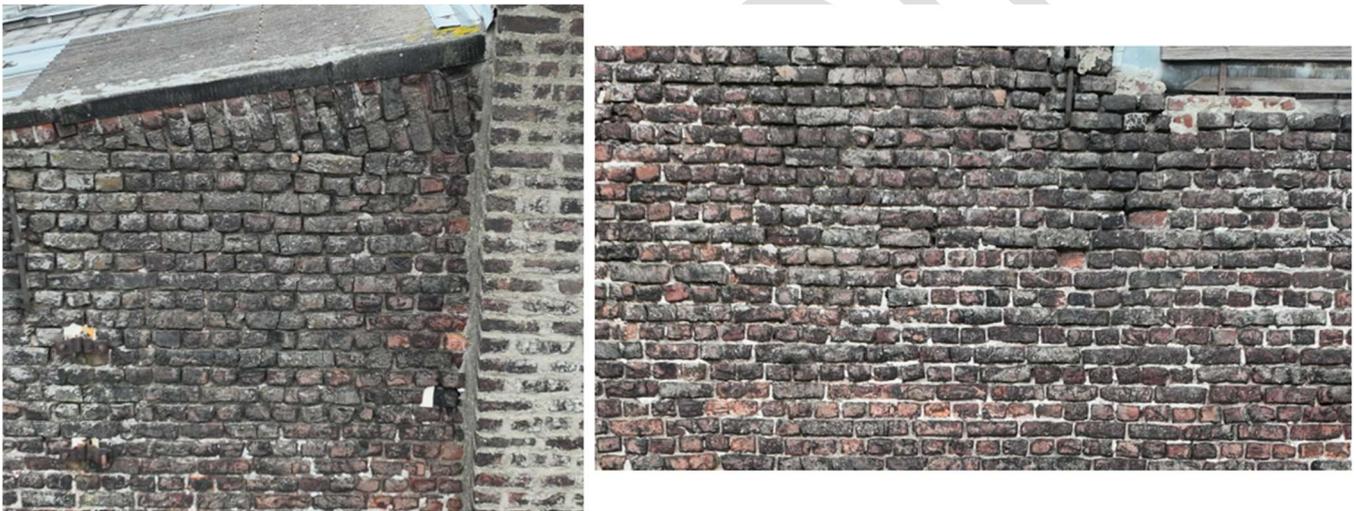
- Les défauts de protection des têtes de mur entraînent l'accélération du vieillissement de la maçonnerie de ce pignon. On peut constater la détérioration globale des joints de cette maçonnerie et que certaines briques sont manquantes..

Figure 67 - Exemples de l'état des joints de maçonnerie

Le principal désordre constaté des maçonneries brique concerne l'état des joints.

La détérioration des joints des maçonneries (joints friables, abîmés, creusés, disparus, ...) est liée au défaut d'entretien, à l'absence de protection en tête de mur, ...et elle est à l'origine de nombreux problèmes.

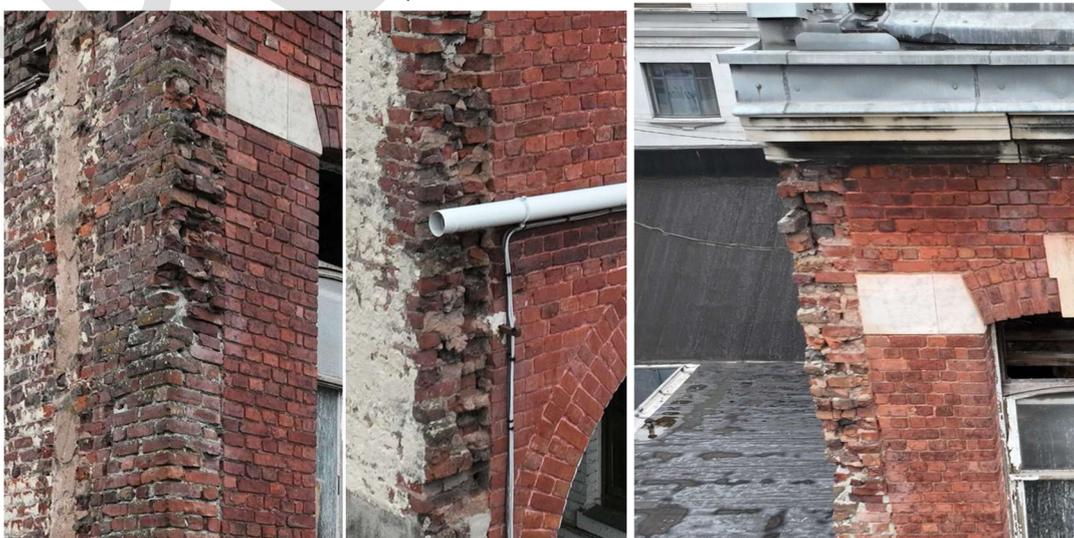
- Au droit de la façade Sud, la maçonnerie du pignon Ouest a été "découpée" sans précaution particulière entraînant l'instabilité de certaines briques et un défaut d'étanchéité

Figure 68 - Pignon Ouest au droit de la façade Sud

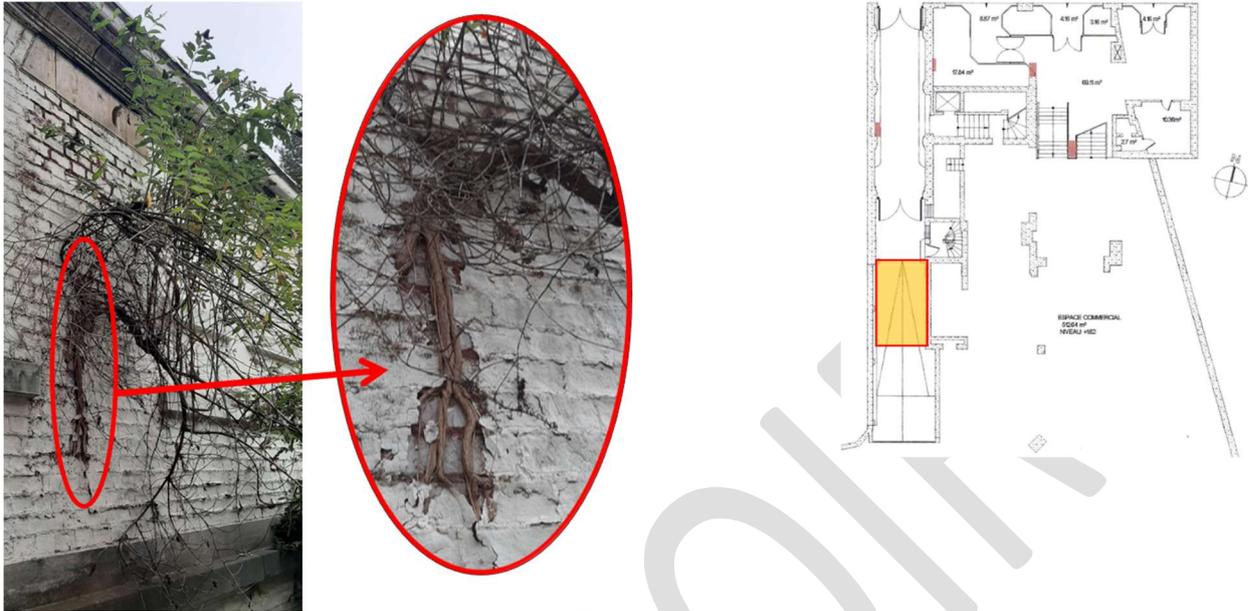
- Au rez de Chaussée, en prolongement du porche d'accès à la Grand'Rue, des végétaux ont pris racine dans les maçonneries du mur de façade sur la voie entre le parking et la Grand'Rue. La croissance de ces racines entrainera la déstabilisation de la maçonnerie.

Figure 69 - Végétaux poussant dans la maçonnerie

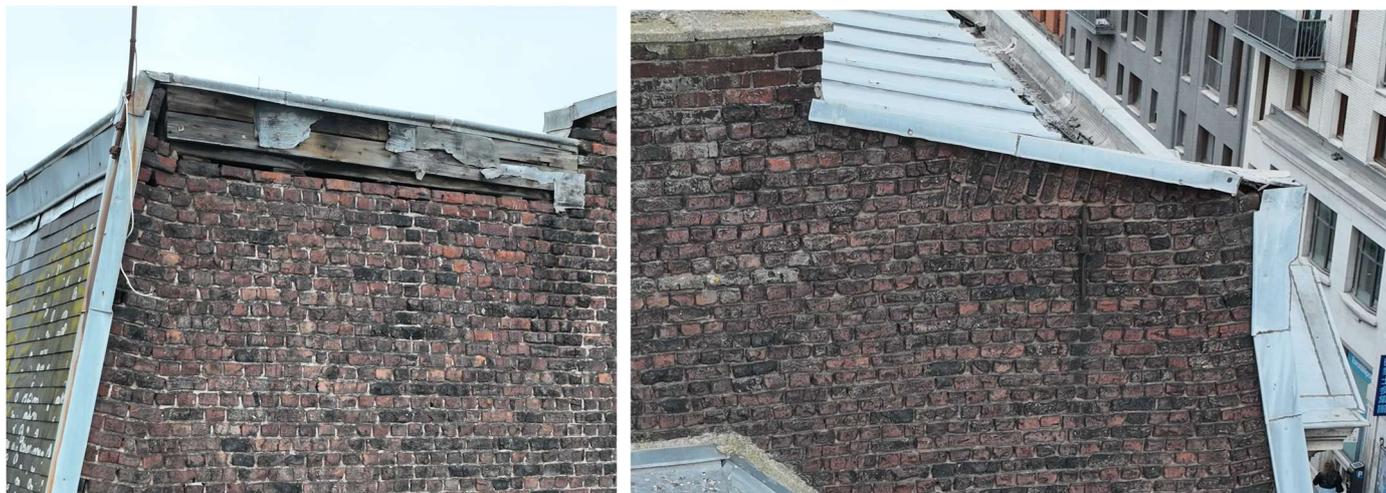
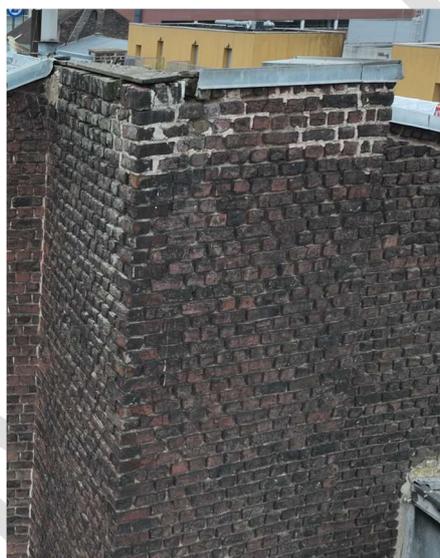
- Comme pour le pignon Ouest, les défauts de protection des têtes de mur entraînent a détérioration globale des joints de la maçonnerie

Figure 73 - Joints de maçonnerie dégradés

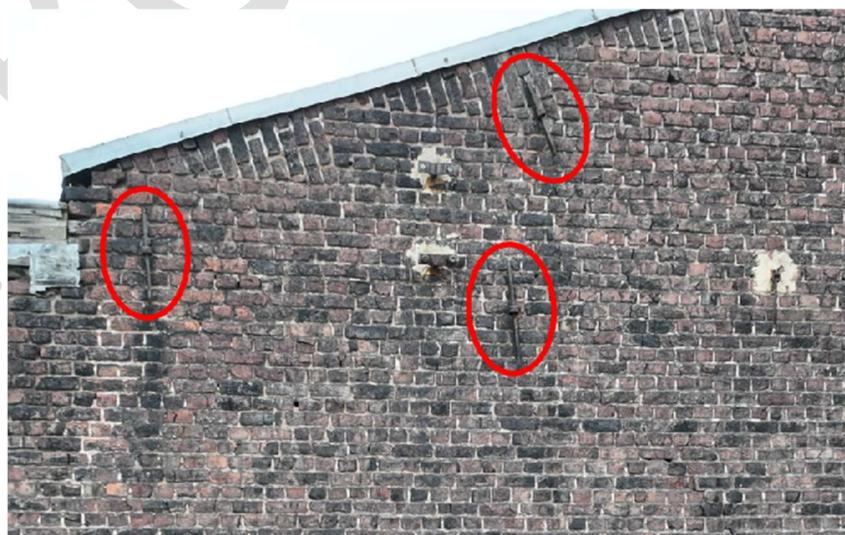
- Comme pour le pignon opposé, on retrouve la présence d'ancres des poutres de charpente et de plancher

Figure 74 - Ancres sur pignon Est

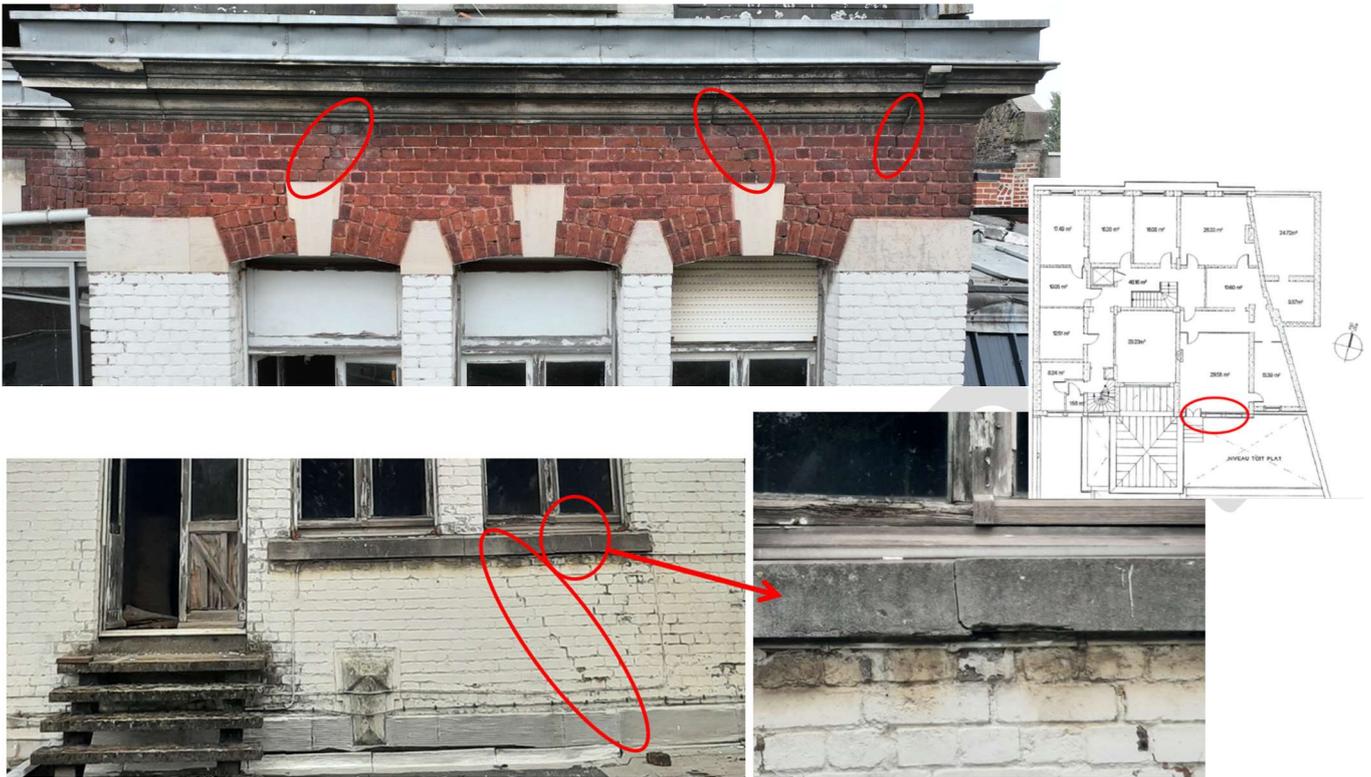
- On peut relever la présence de fissures sur la façade du R+1 :

Figure 78 - Fissures sur façade Sud

Ces fissures ont très probablement pour origine les travaux d'aménagement de la surface commerciale du rez de chaussée (ouverture de baie et mise en place de profilés métallique de renforcement) et semblent stabilisées depuis. Il conviendra de valider que ces fissures ne sont pas évolutives en posant des jauges et en réalisant un contrôle régulier de leur ouverture.

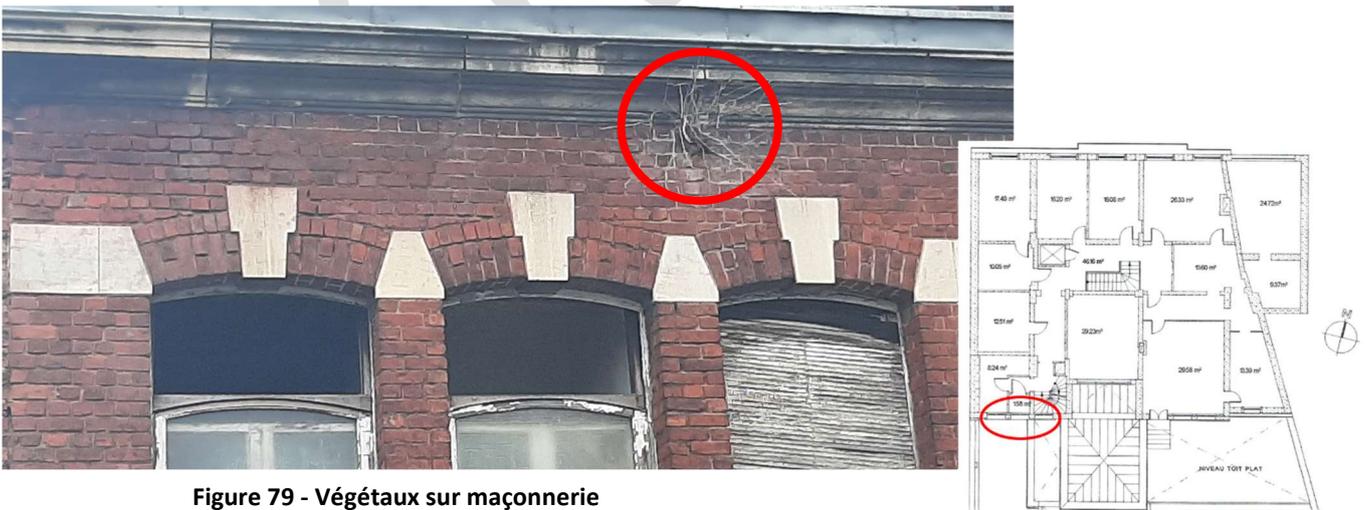
- Des végétaux poussent sur cette façade

Figure 79 - Végétaux sur maçonnerie

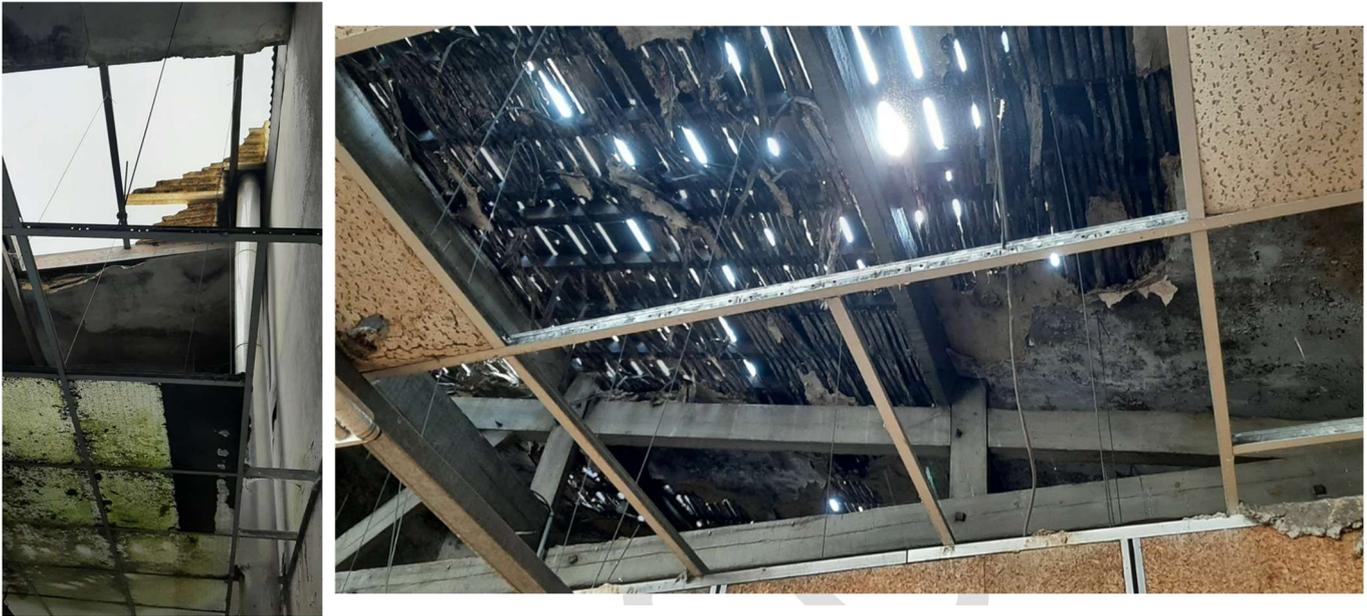
Les défauts de la couverture décrits précédemment (voir § 3.1 COUVERTURE) sont visibles depuis le deuxième étage de ce bâtiment.

Figure 88 - Défauts de couverture depuis 2eme étage

Ces défauts d'étanchéité de la couverture sont à l'origine d'importantes infiltrations d'eau à l'intérieur du bâtiment.

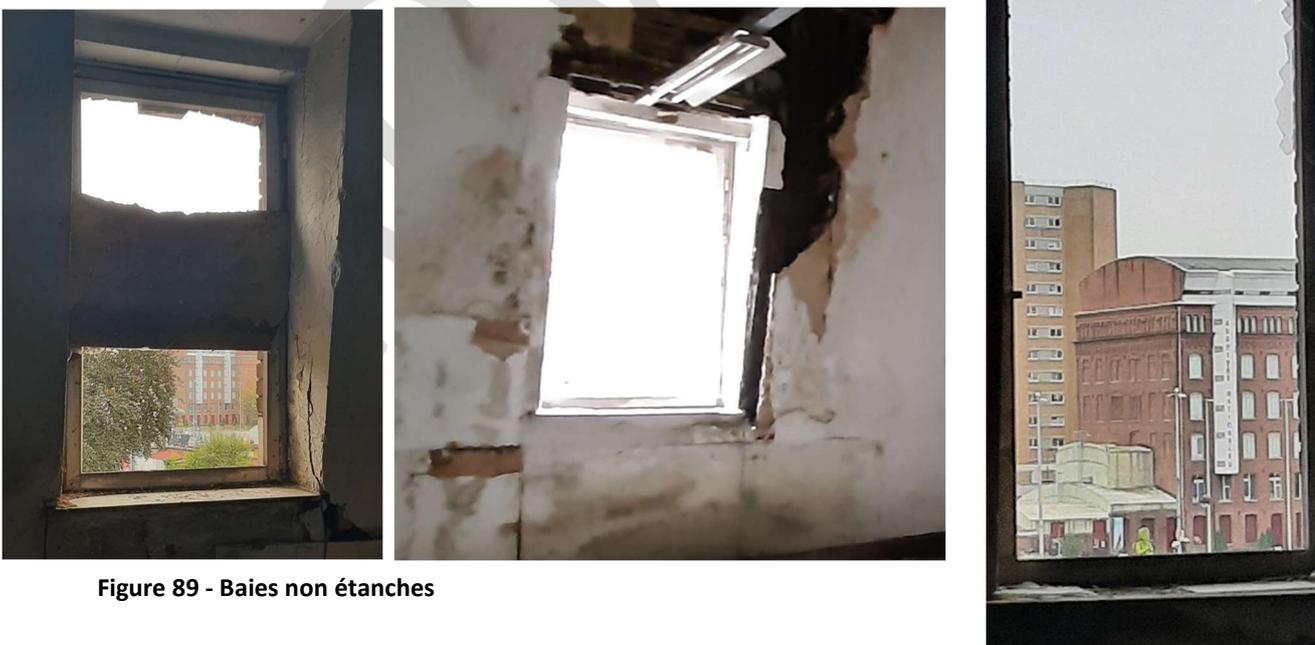
De même, l'absence de fermeture des baies en façade est une origine complémentaire des infiltrations d'eau à l'intérieur du bâtiment

Figure 89 - Baies non étanches

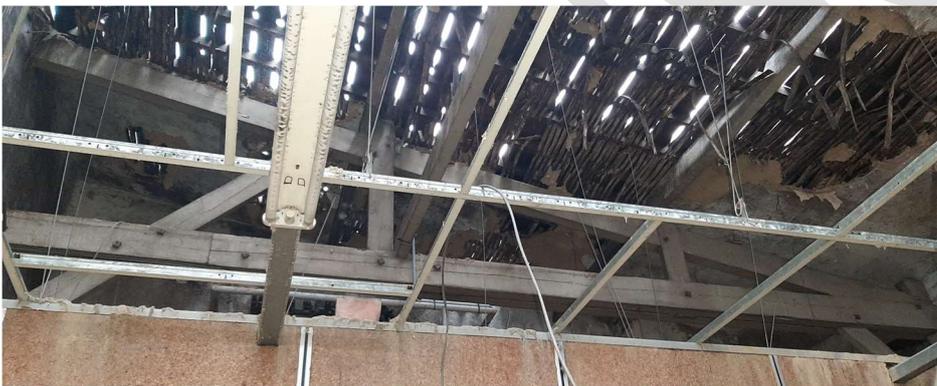
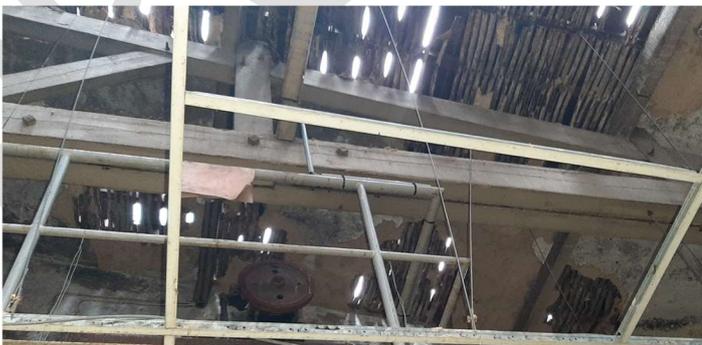
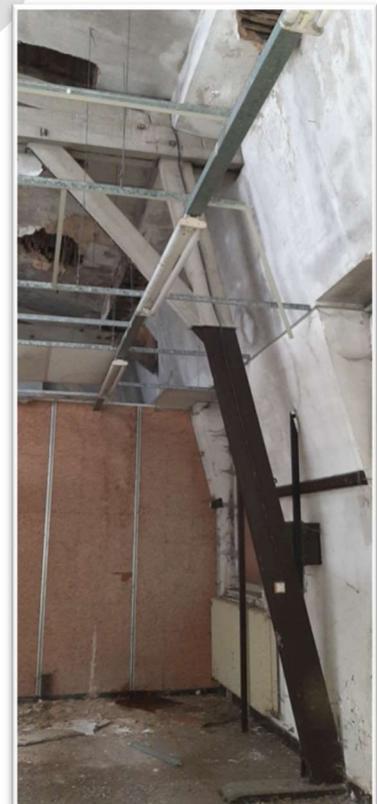
- La charpente bois qui est exposée aux intempéries se détériore

Figure 91 - Charpente exposée aux intempéries

L'état de la charpente bois lié à son exposition à l'humidité impose la réalisation d'un contrôle sanitaire (insectes xylophages, champignons) préalable.

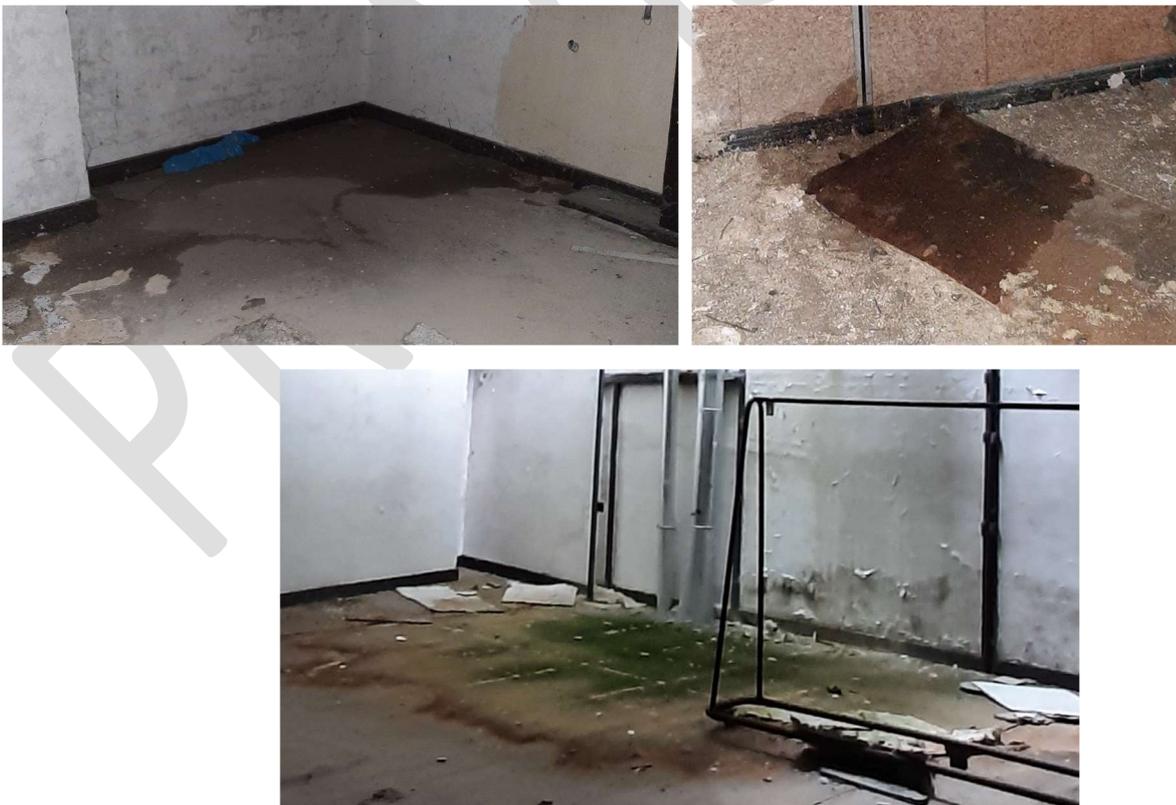
- Les traces de présence d'humidité à l'intérieur du bâtiment sont nombreuses :

Figure 93 - Humidité intérieure

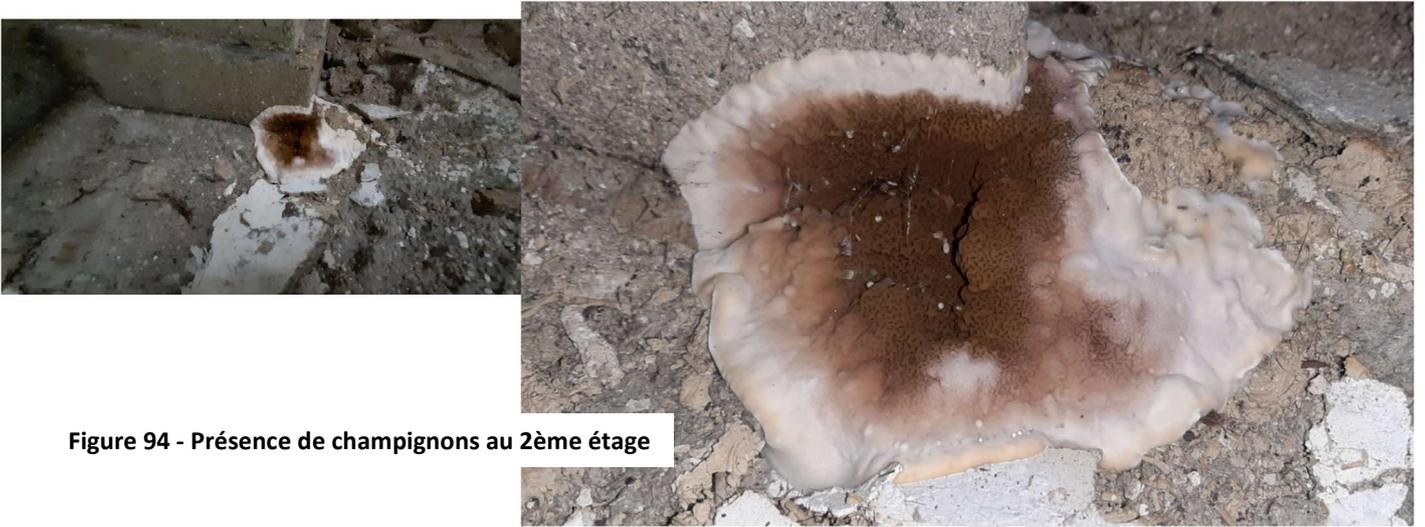
- Favorisé par l'humidité des champignons se développent :

Figure 94 - Présence de champignons au 2ème étage
