**70/72 Grand'Rue
59100 ROUBAIX**

DIAGNOSTIC STRUTURE

Constat Visuel

Indice A

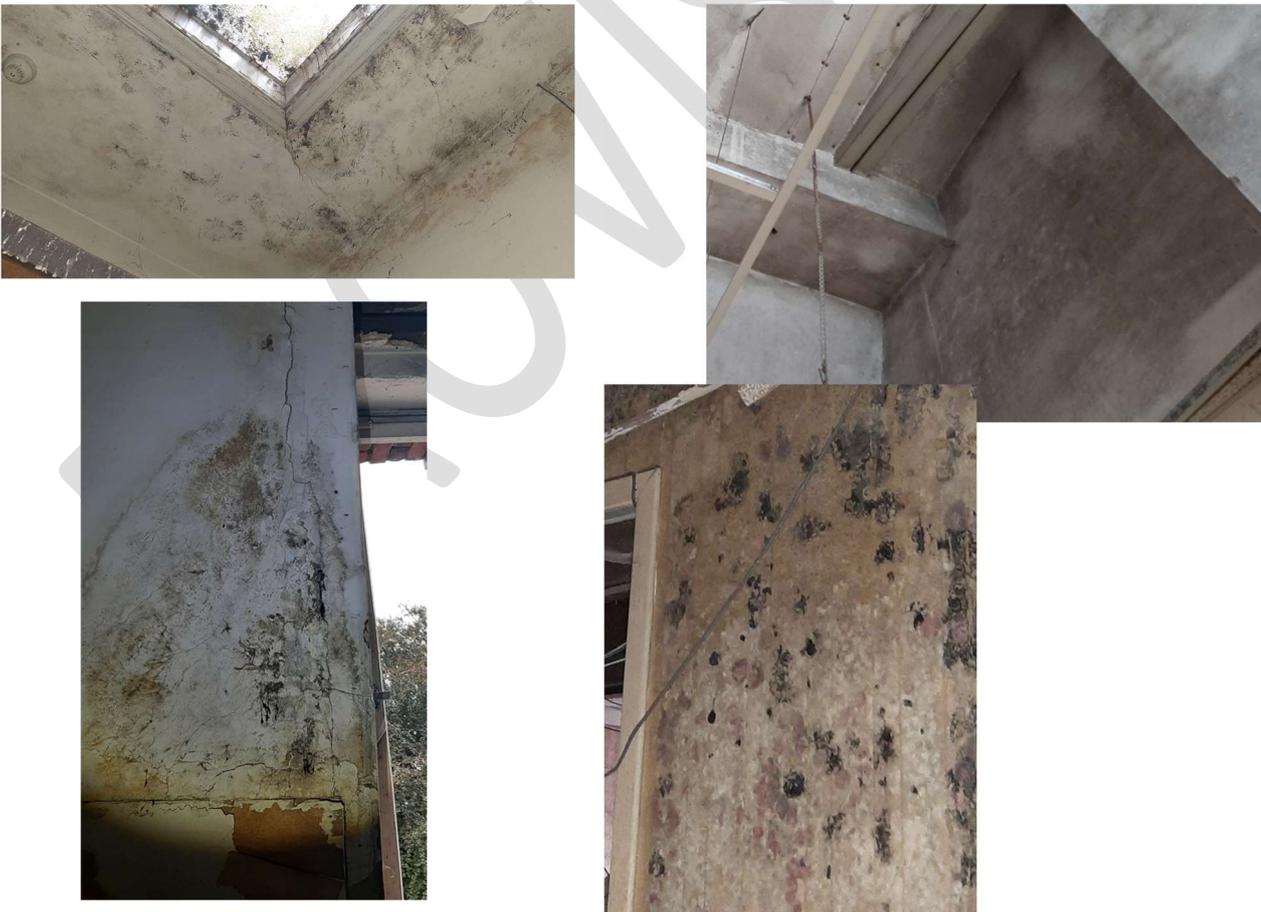
- Nous n'avons pas décelé la présence d'insectes xylophages mais le diagnostic sanitaire préconisé devra s'assurer de leur absence
- L'humidité intérieure est à l'origine de l'apparition de moisissures sur les habillages intérieurs

Figure 95 - Moisissures intérieures

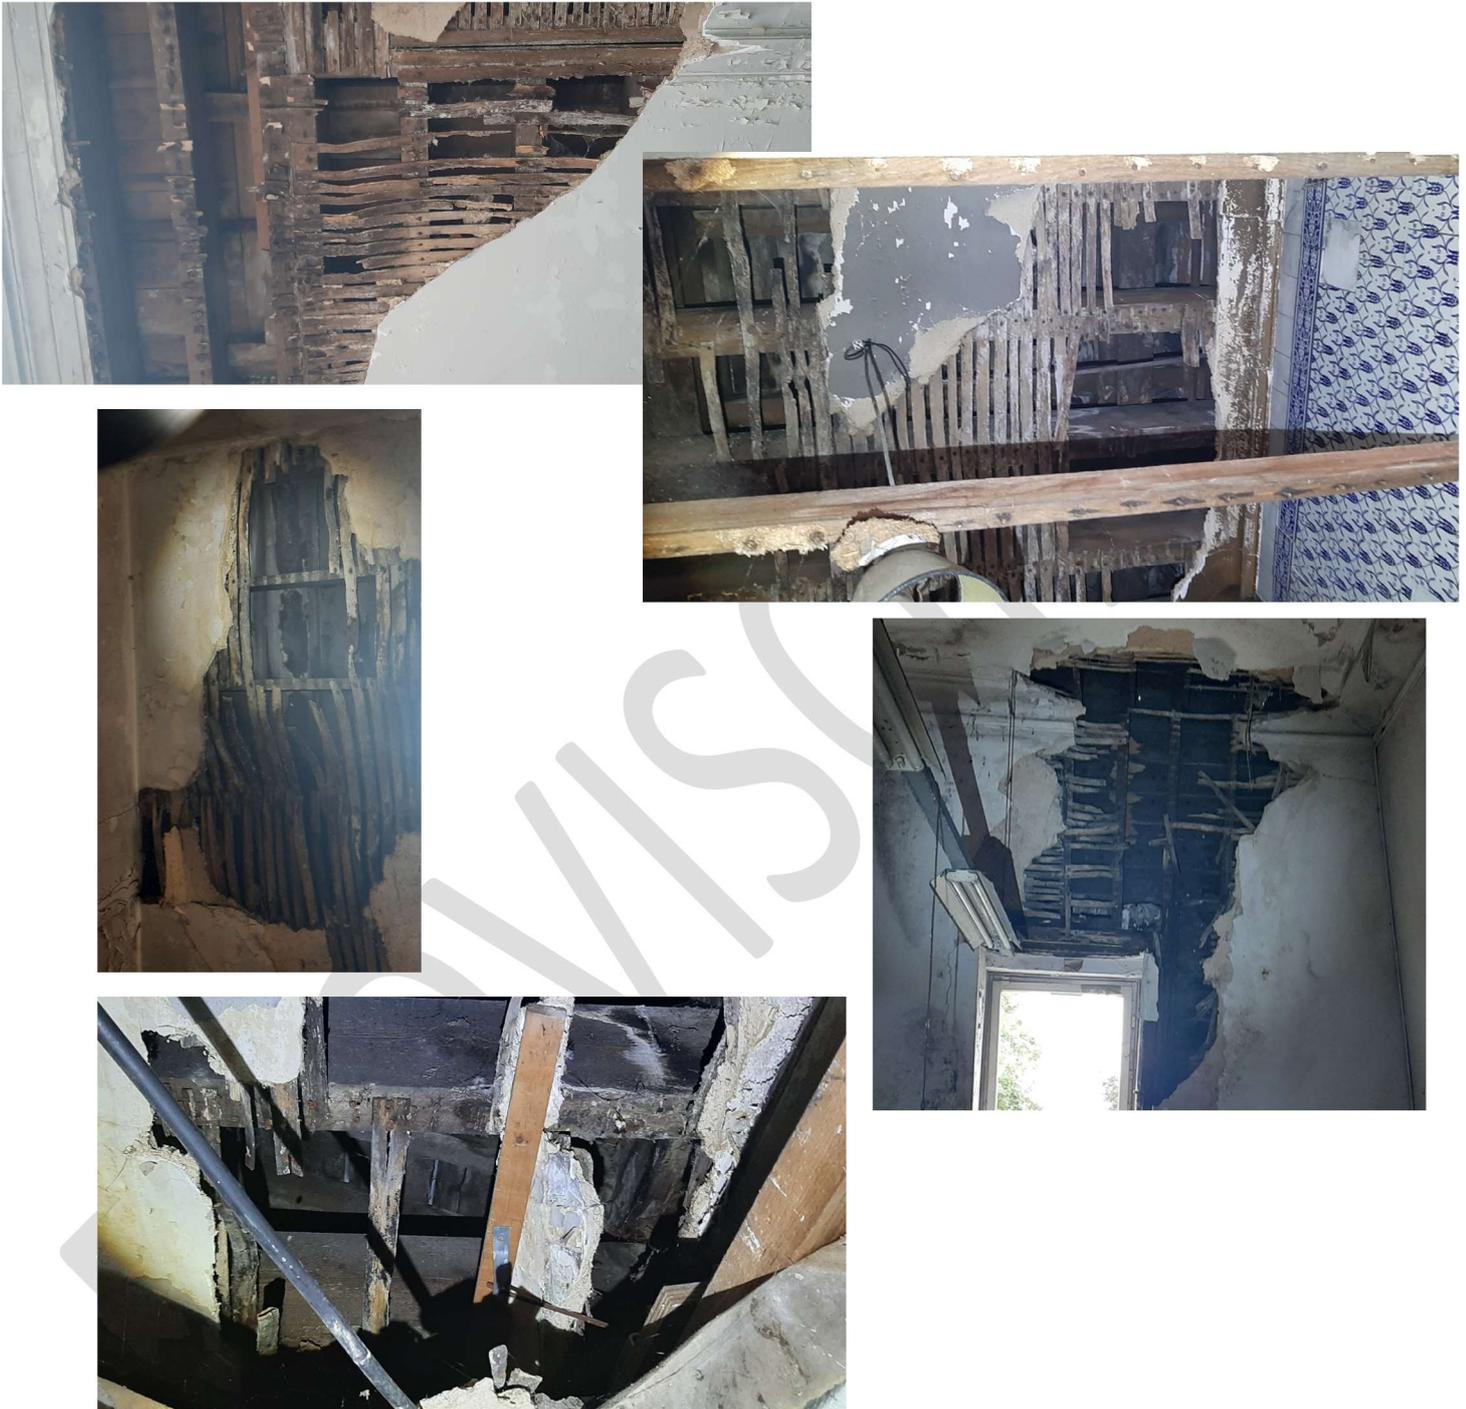
- Les plafonds bacula (plafond en enduit plâtre sur lattis bois) d'origine, gorgés par les infiltrations d'eau, tombent au sol

Figure 96 - Chute des plafonds type Bacula

Les ossatures bois support de ces plafonds sont également affectées par l'humidité, constituant un risque supplémentaire de chute de ces plafonds.

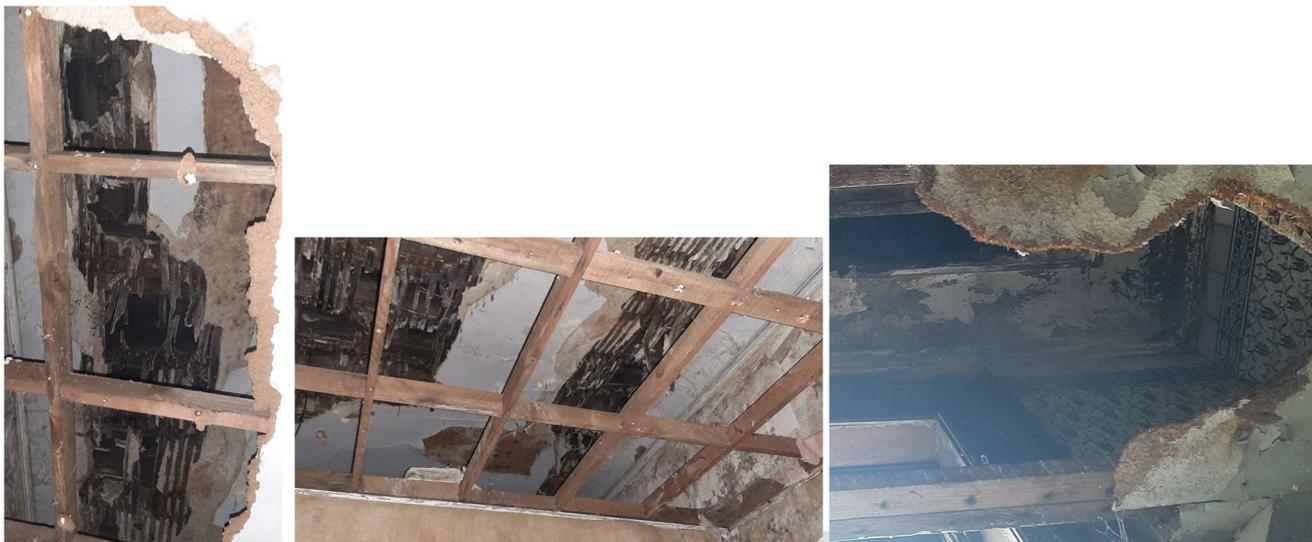
- De même les habillages réalisés pour les aménagements des bureaux dans les étages, saturés par l'humidité, s'effondrent au sol.

Figure 97 - Chutes d'habillages en contre-plaqué bois

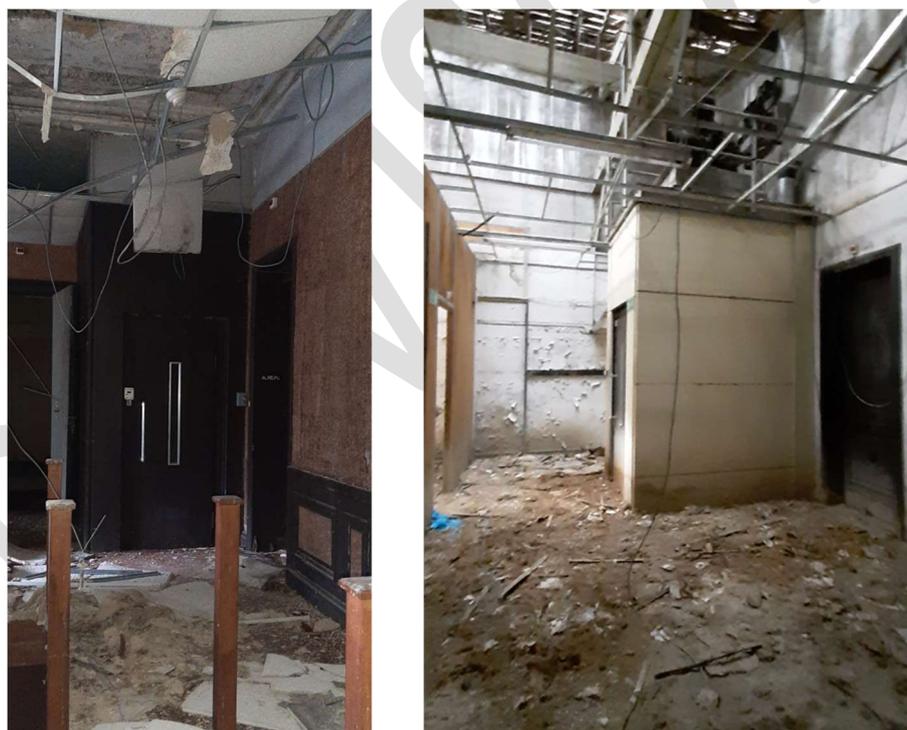
Figure 98 - Chutes de dalles de faux-plafonds

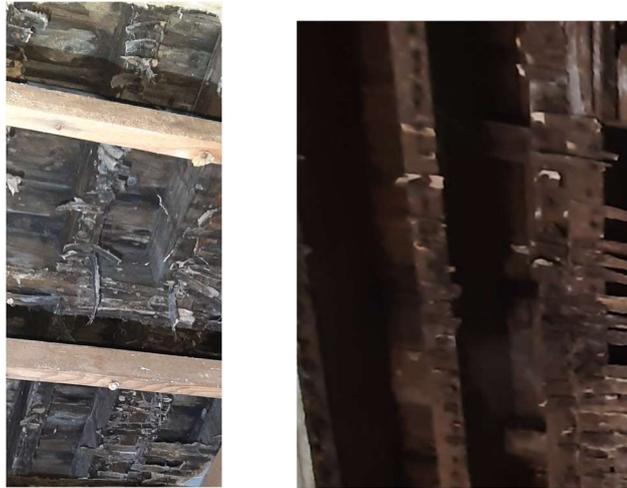
- Les planchers de l'ancienne habitation sont constitués de planchers bois sur poutres et solives en bois. Les infiltrations d'eau et l'humidité persistante constituent une cause de vieillissement prématuré entraînant à terme, un risque sur leur stabilité

Figure 99 - Planchers bois et humidité

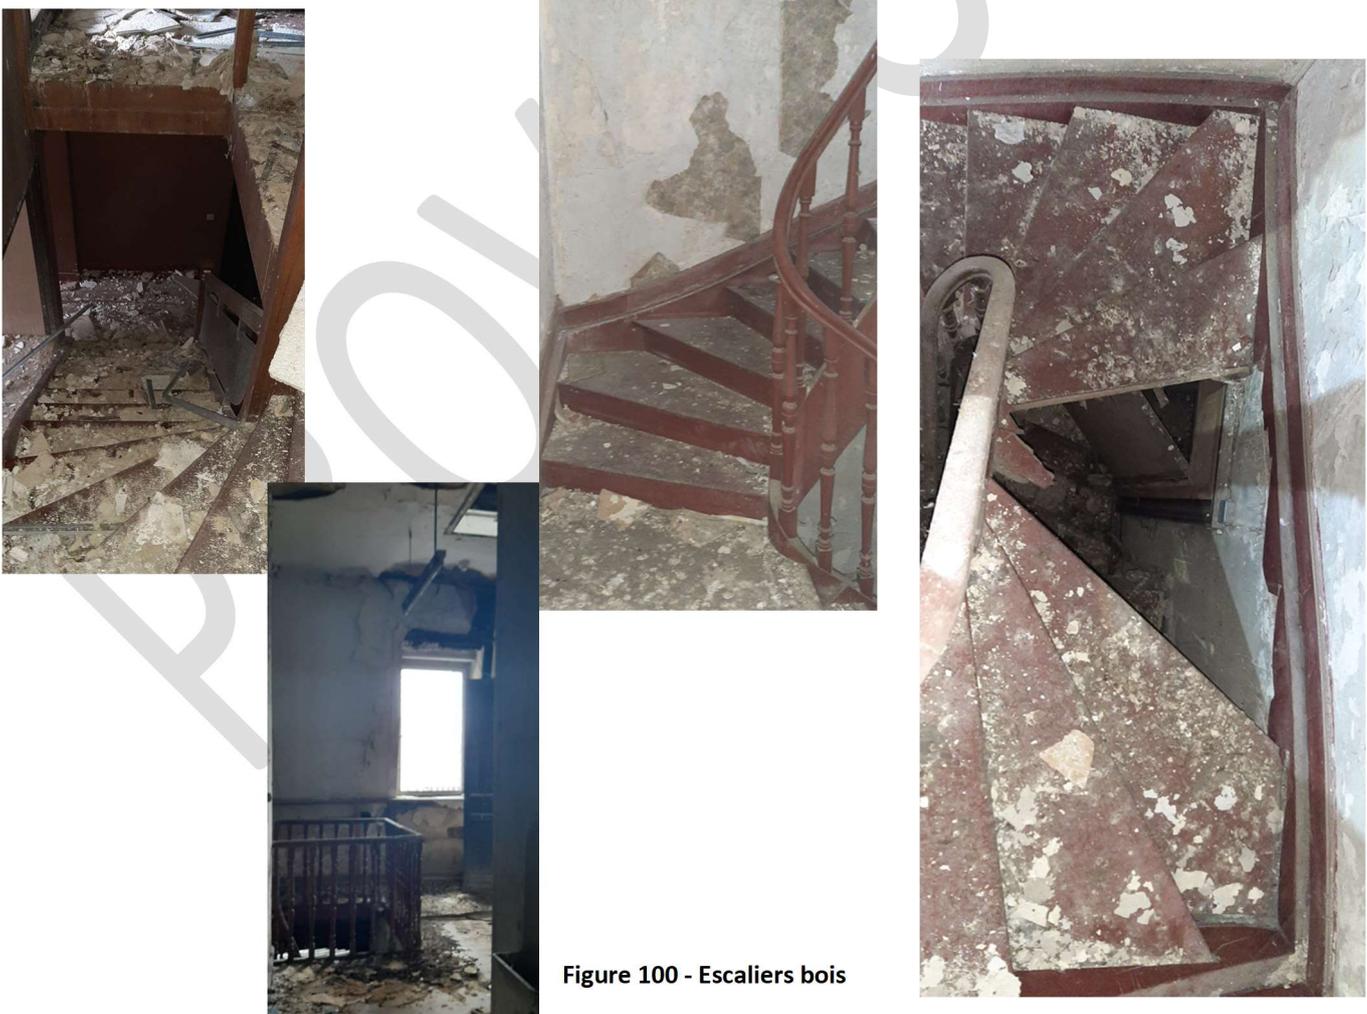
- De même les escaliers bois sont dégradés suite à leur exposition à l'humidité. Certaines marches se sont effondrées

Figure 100 - Escaliers bois

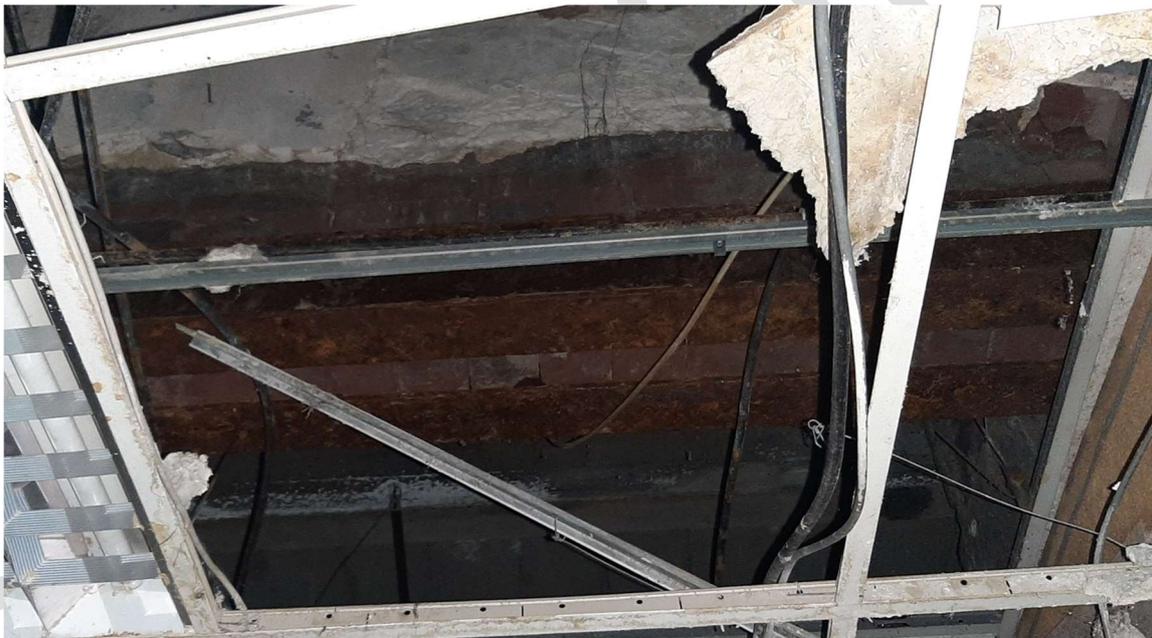
De même, les aménagements de la surface de vente lors de l'extension de 1966, ont imposé la réalisation de renforcements sous la façade Sud du bâtiment d'origine.

Figure 105 - Renforcement sous façade Sud pour extension de 1966

Ces derniers sont constitués de profilés métalliques. La rouille visible nécessite de réaliser un contrôle de ces profilés afin de valider que leur corrosion n'est que superficielle. Pour rappel, ces renforcements correspondent aux fissures qui ont été constatées sur la façade Sud de l'ouvrage (voir § 3.2.3)

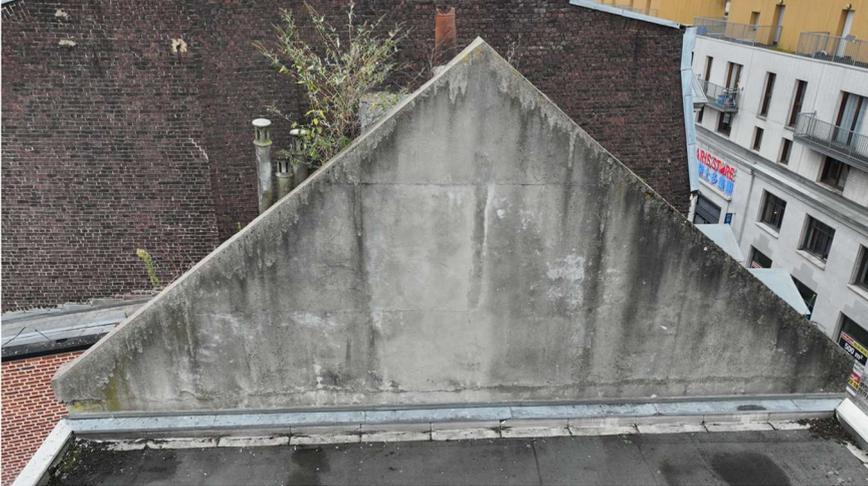
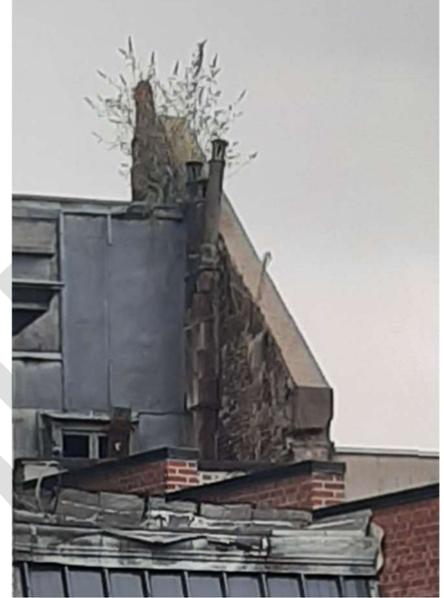
Figure 109 - Vue générale de la pointe de pignon mitoyenne

On relève la présence d'un faïençage de l'enduit réalisé côté France Travail sans identifier l'apparition de fissures illustrant une instabilité structurelle.

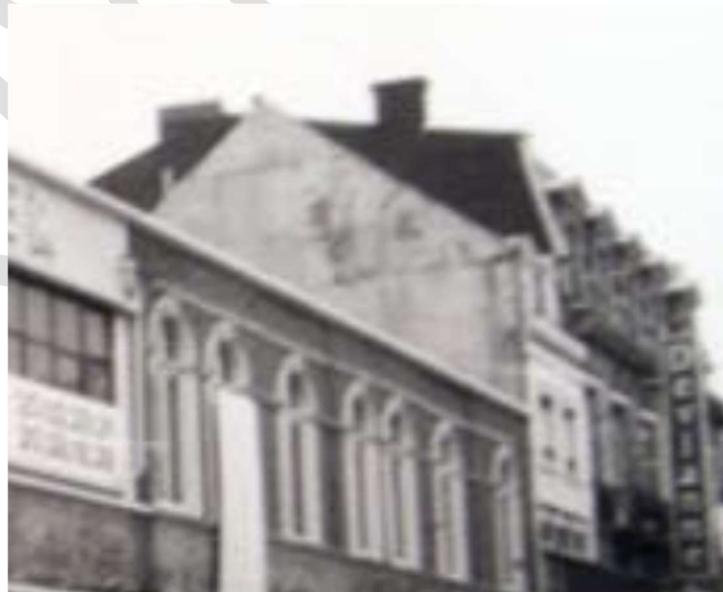
Cette hypothèse peut être confortée par la photo après démolition du magasin Bossu Cuvelier en 1983, sur laquelle les mêmes fissures sont déjà visibles.

Figure 110 - Vue sur pointe de pignon après démolition du 2ème étage du bâtiment voisin

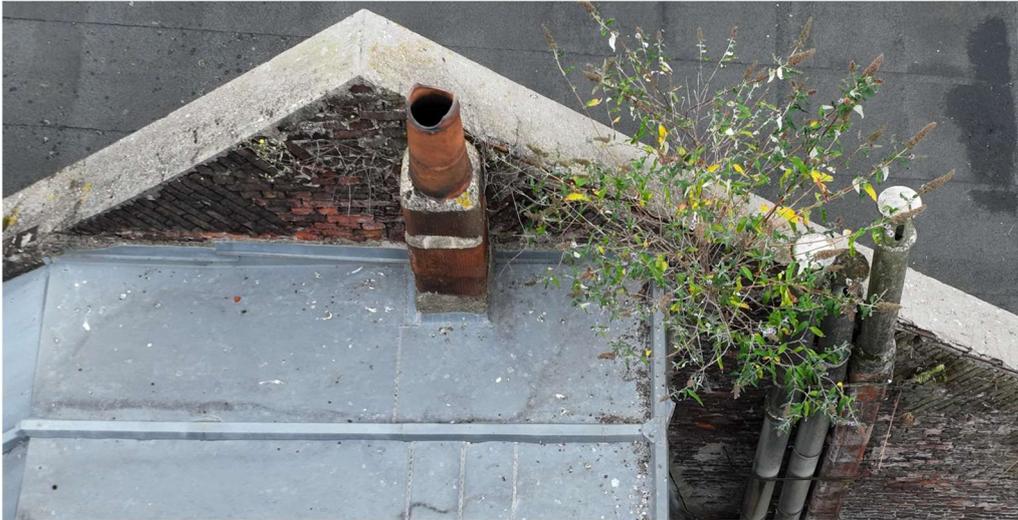
Côté n°72 Grand'Rue, les joints de la maçonnerie brique sont abîmés et des végétaux poussent sur le mur :

Figure 111 - Pinte de pignon côté n°72

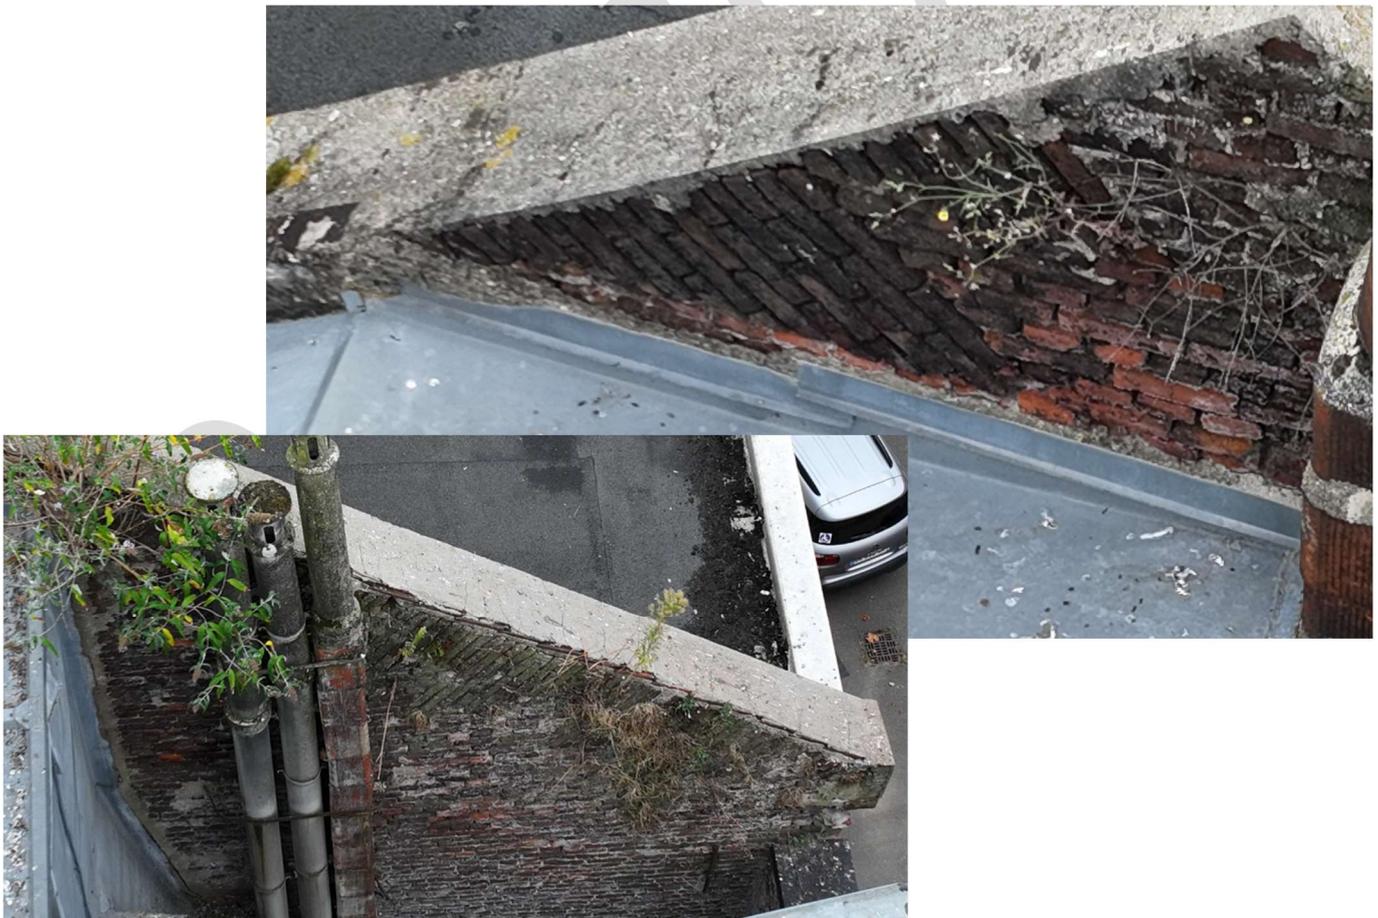
Comme sur la face opposée, aucune fissure structurelle n'a pu être observée sur ce côté du mur mitoyen (ni en liaison avec la couverture zinc ni au droit de l'acrotère du bâtiment voisin)

Figure 112 - Vues sur pointe pignon depuis le n°72
