Dossier N° 2018-08-0280 #P

Constat de risque d'exposition au plomb (CREP)

Adresse : **1 place de la liberté
Parties communes
59100 ROUBAIX**

Nature du bâtiment : **Immeuble Complet**

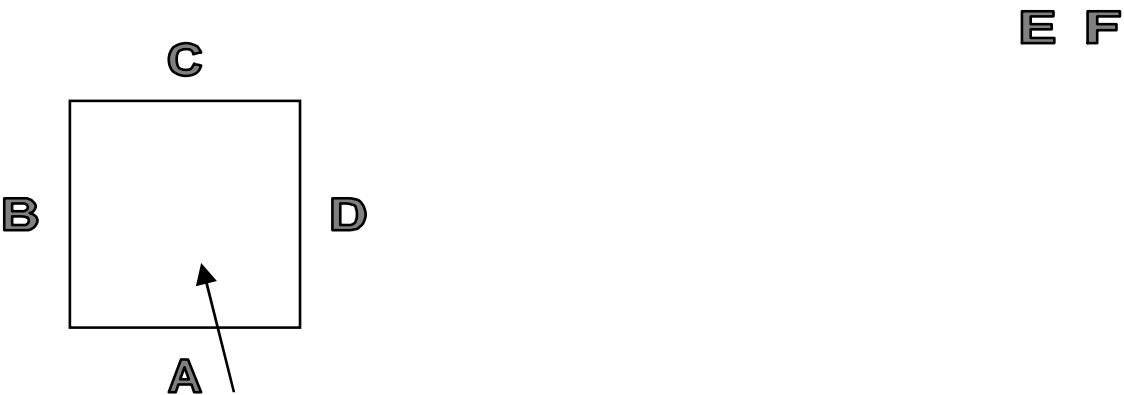
Croquis de repérage
Document sans échelle remis à titre indicatif

Croquis	Propriétaire :	BANQUE DE FRANCE CDE 1700937
	Adresse du bien :	1 place de la liberté Parties communes 59100 ROUBAIX
	Dossier :	2018 08 0280
	Bâtiment - Niveau :	Immeuble - Rez de chaussée

Cour d'honneur	Cour n°2			Cour n°3
	Entrée	Cage esc		
	Esc.	Entrée 2		
	Sas
