Constat de Risque
d'Exposition au Plomb

BANQUE DE FRANCE /APPT 9PP
59100 ROUBAIX

N° : 716421
Date : 24/10/2019

CONSTAT DE RISQUE D'EXPOSITION AU PLOMB
EN PARTIE PRIVATIVES
(IMMEUBLE CONSTRUIT AVANT LE 1^{ER} JANVIER 1949)

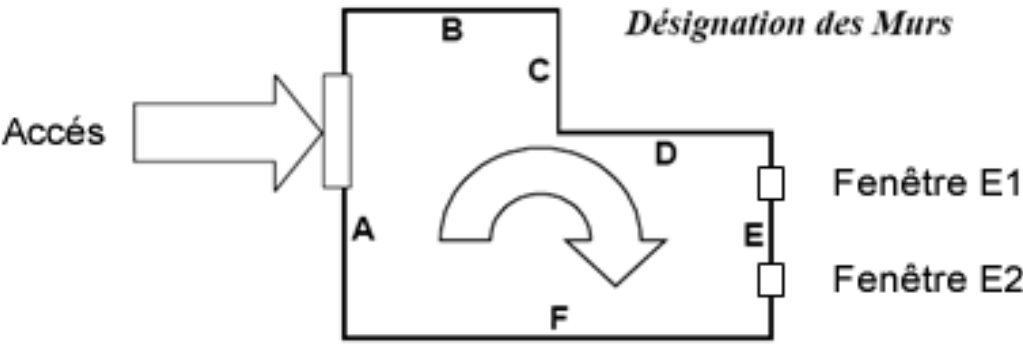
Afin de faciliter la localisation des mesures, l'auteur du constat divise chaque local en plusieurs zones, auxquelles il attribue une lettre (A, B, C ...) selon la convention décrite ci-dessous.

La convention d’écriture sur le croquis et dans le tableau des mesures est la suivante :

- la zone de l’accès au local est nommée «A» et est reportée sur le croquis. Les autres zones sont nommées «B», «C», «D», ... dans le sens des aiguilles d’une montre ;
- la zone «plafond» est indiquée en clair.
