Dossier de Diagnostic Technique

PLOMB

**1 place de la liberté
2ème étage
59100 ROUBAIX**

Constat de risque d'exposition au plomb (CREP)

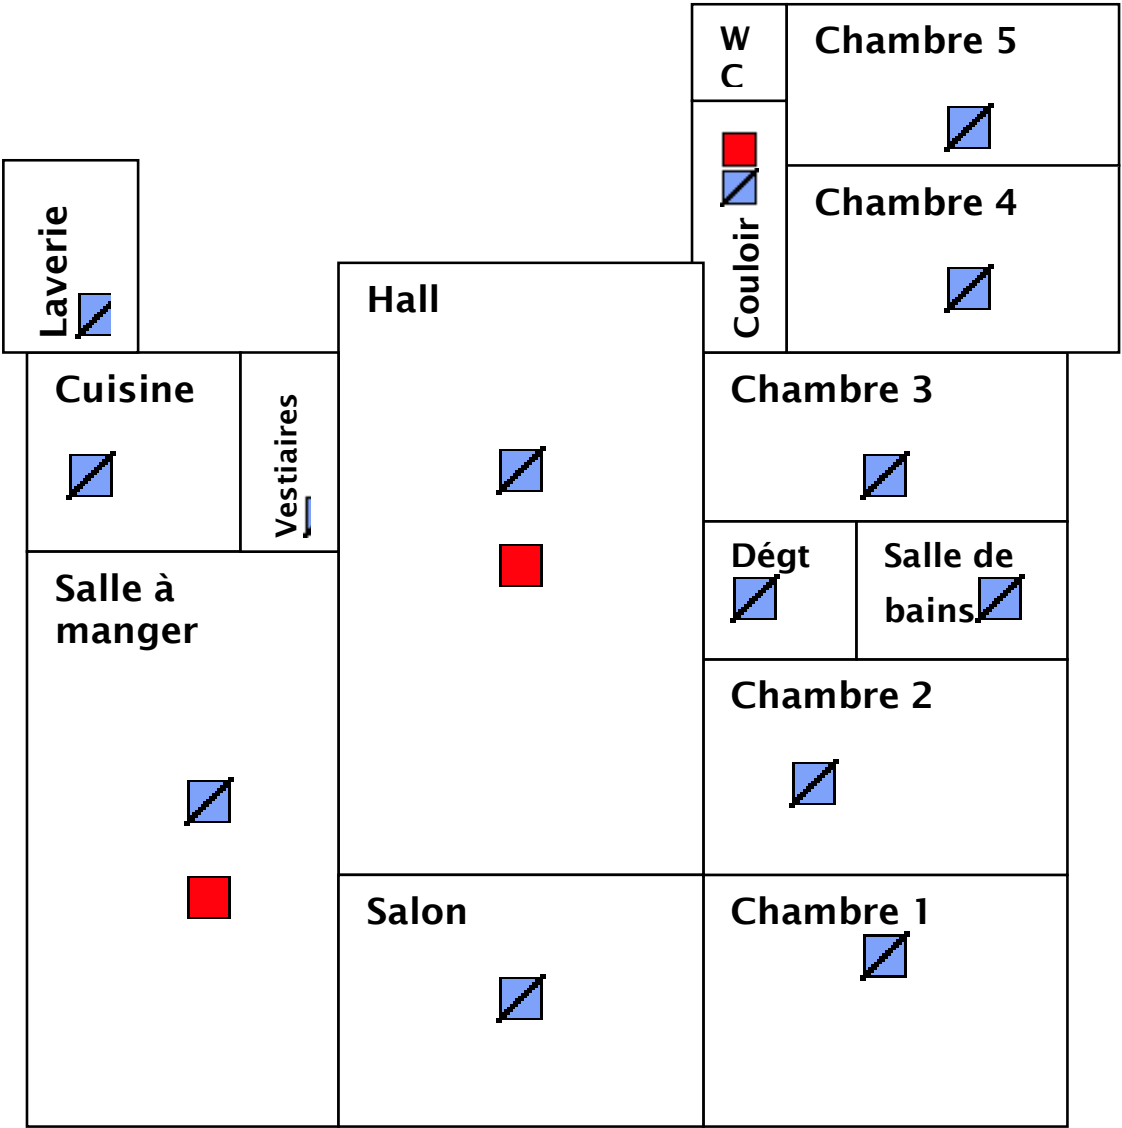
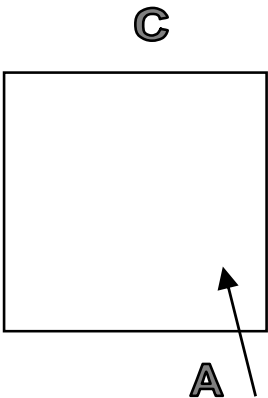
Croquis de repérage
Document sans échelle remis à titre indicatif

Exposition au plomb (classement 3)		Mesure de plomb positive (classement 1 ou 2)
