DOSSIER DE DIAGNOSTIC TECHNIQUE

Repérage des matériaux et produits contenant de l'amiante pour l'établissement du constat établi à l'occasion de la vente d'un immeuble bâti

Constat de Risque d'Exposition au Plomb (C.R.E.P.)

Etat de l'installation intérieure d'électricité

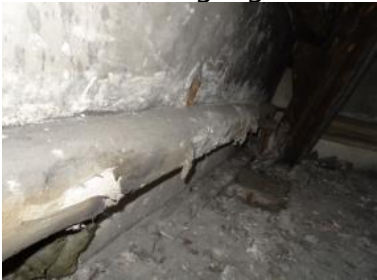
Élément de construction			Prélèvement		Observations	
N°	Composant / Partie composant	Paroi	Nombre	Référence / ZH	État conservation	Préconisation
230	Calorifugeages

D	1	P005/A	3	TCR

Le propriétaire doit faire procéder à des **mesures d'empoussièrement** dans l'air, dans un délai de trois mois à compter de la date de remise du rapport de repérage ou des résultats de la dernière évaluation de l'état de conservation.

Le propriétaire doit faire procéder à des **travaux de confinement ou de retrait** de ces matériaux, achevés dans un délai de trente-six mois à compter de la date de remise du rapport de repérage ou des résultats des mesures d'empoussièrement ou de la dernière évaluation de l'état de conservation.

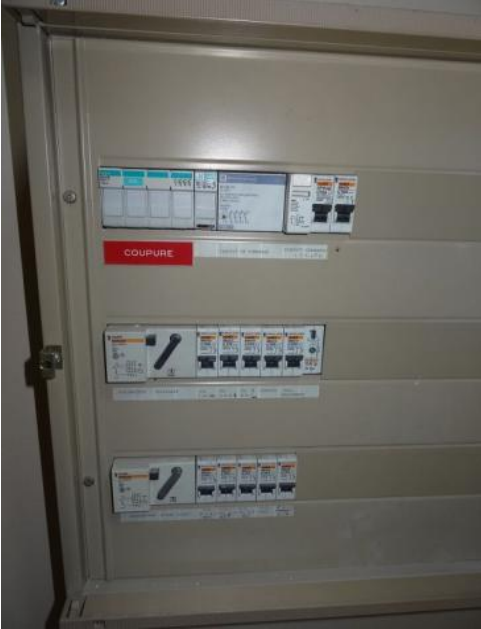
Planche photographique

Quantité	Type de protection	Calibre de la protection	Section des conducteurs
2	Disjoncteur	32 A	6 mm²
1	Disjoncteur	20 A	2,5 mm²
4	Disjoncteur	16 A	2,5 mm²
2	Disjoncteur	15 A	2,5 mm²
3	Disjoncteur	10 A	1,5 mm²
