**70/72 Grand'Rue
59100 ROUBAIX**

DIAGNOSTIC STRUTURE

Constat Visuel

Indice A

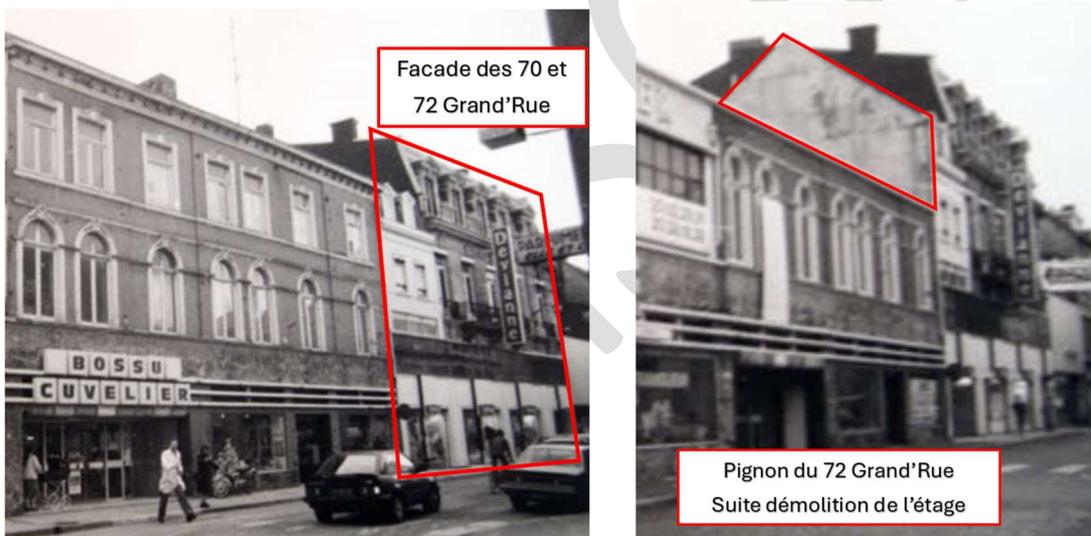
Figure 12 - Mise à nu du pignon du 72 Grand'Rue suite démolition de l'étage du commerce voisin

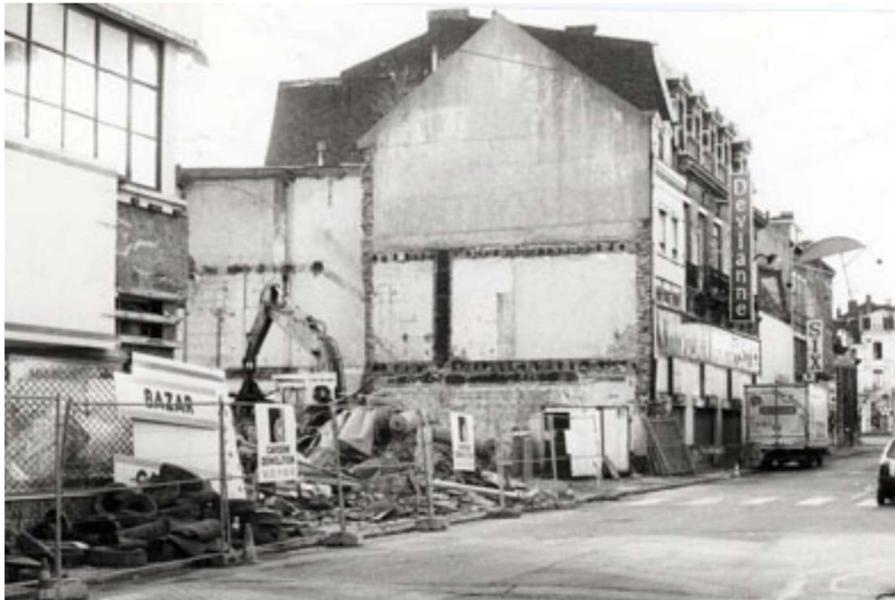
Figure 16 - Pignon du 72 Grand'Rue découvert

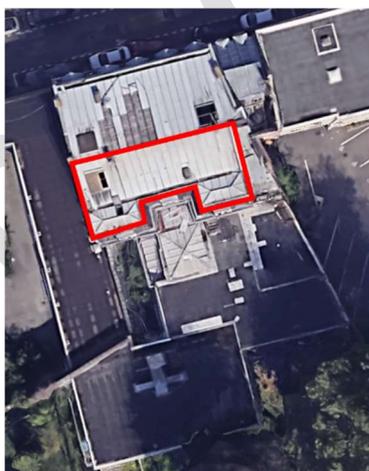
Figure 23 - Toiture Sud

Sur la photo de la Figure 23 - Toiture Sud, on peut constater les multiples désordres de la couverture:

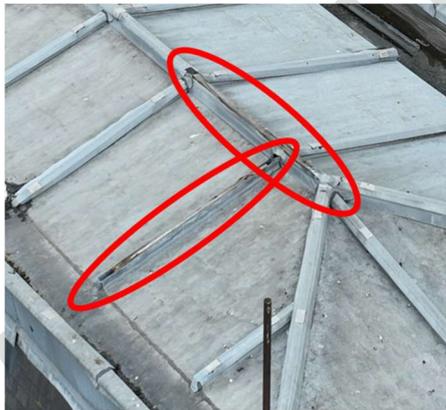
- Les couvre-joints des tasseaux bois sur lesquels sont fixés les bacs en zinc devraient assurer l'étanchéité des joints longitudinaux. De nombreux couvre-joints ont disparus ou des défauts d'étanchéité peuvent être soupçonnés:

Figure 29 - Absence de couvre-joints

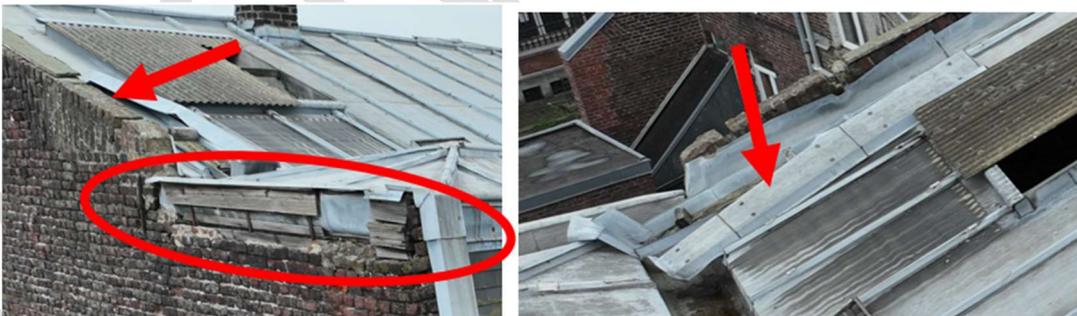
- Couvertines: l'absence de couvre-murs ne permet plus d'assurer la protection du haut des murs en maçonnerie brique et leur étanchéité, accélérant leur vieillissement.

Figure 30 - Couvre-murs non fixé (côté façade Ouest)

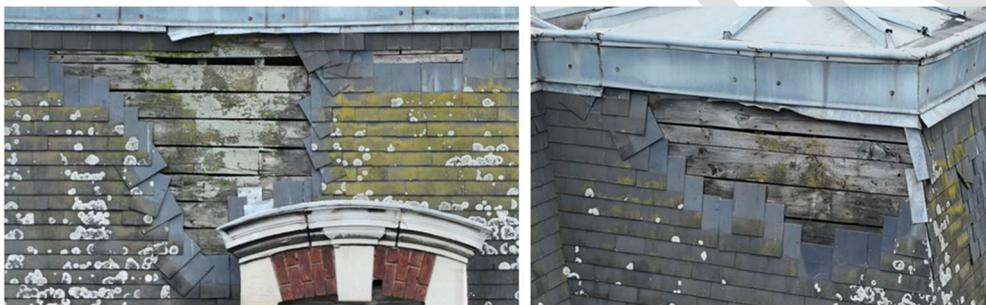
- Zones sans couverture / ardoise

Figure 33 - Absence d'ardoise sur brisis en façade Sud

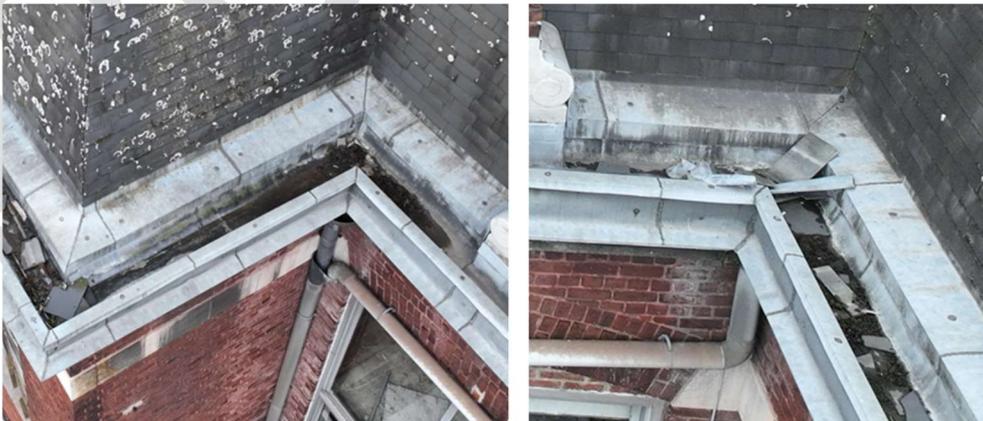
- Chéneaux: les gravats et résidus présents dans les chéneaux entravent la bonne évacuation des eaux pluviales

Figure 38 - Chéneau (Façade Sud)

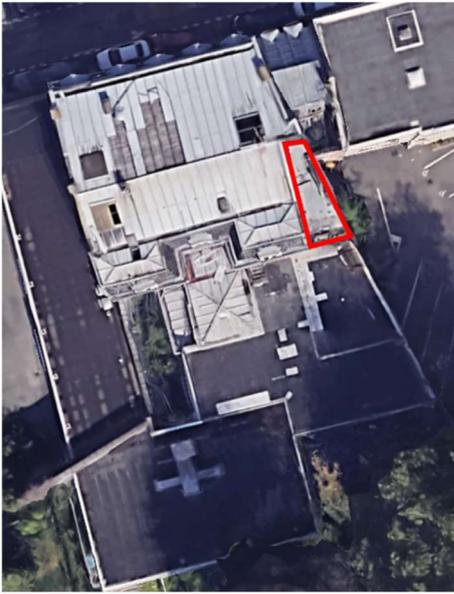
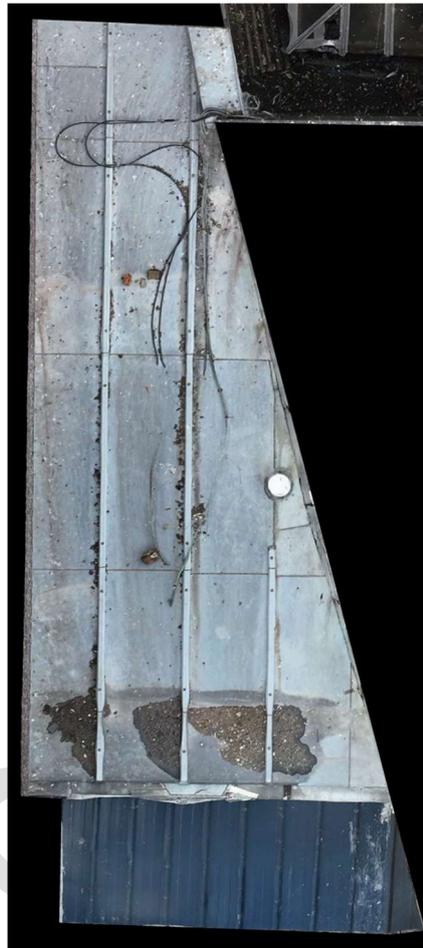
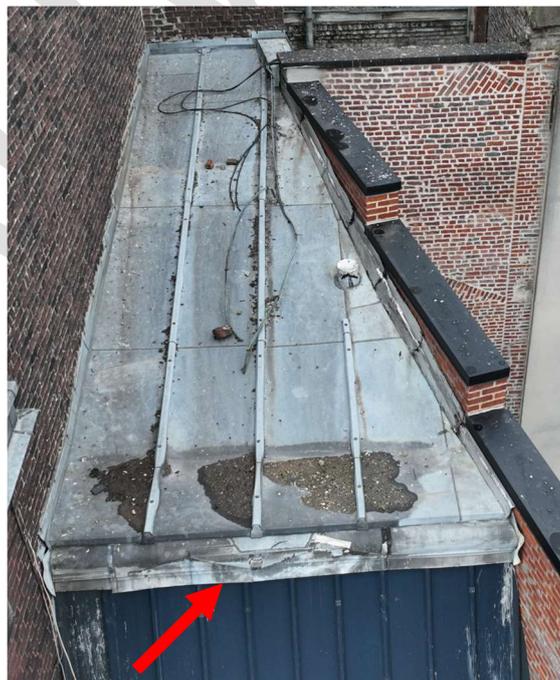
Figure 39 - Toiture Sud du n°70

Comme sur les terrassons, nous avons ici une couverture zinc sur tasseaux

On constate la présence de gravats de la maçonnerie du pignon Est sur cette couverture et que la liaison n'est pas étanche entre la modification faite en condamnation par un bardage métallique et la couverture zinc en place.

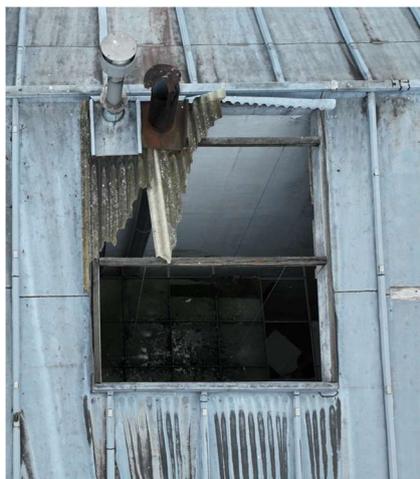
- Ouverture non couverte

Figure 42 - Absence de couverture

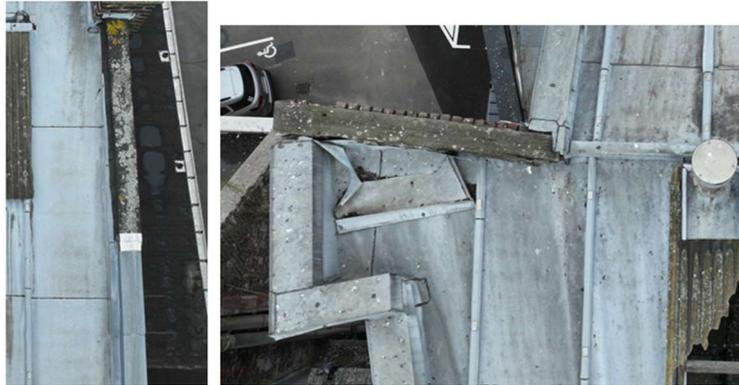
- Couvertines: la protection du haut des murs en maçonnerie brique et leur étanchéité n'est plus assurée compte tenu de l'absence de couvre-murs.

Figure 45 - Absence de couvertine

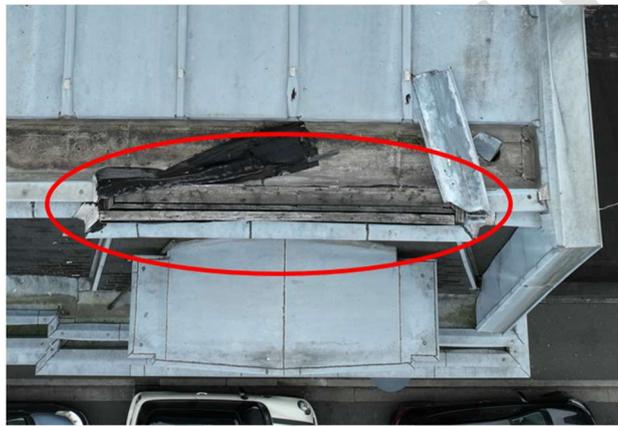
Figure 46 - Couvertine absente sur ligne de brisis de la façade Nord et Paxalu vieillissant dans chéneau

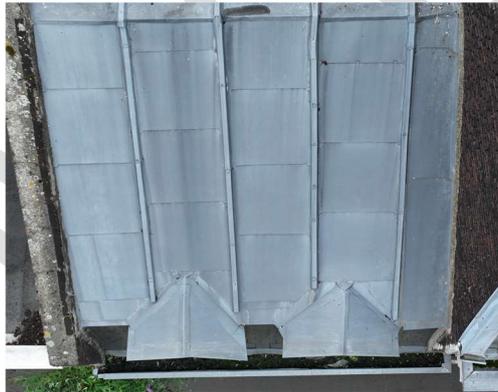
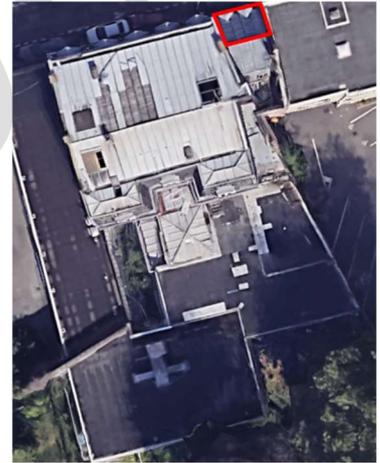
Figure 49 - Terrasson en couverture zinc sur tasseaux (façade Nord du n°72)

Nous n'avons pas relevé de désordre sur cette partie de couverture.

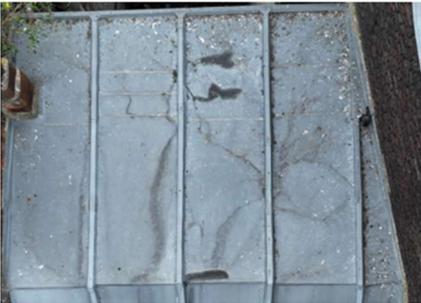
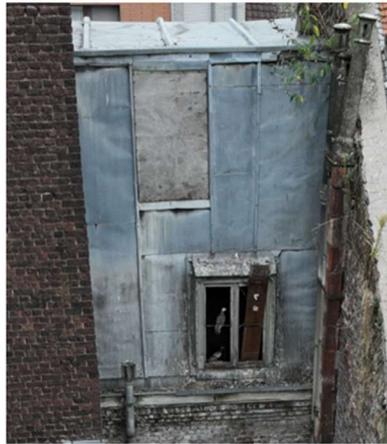
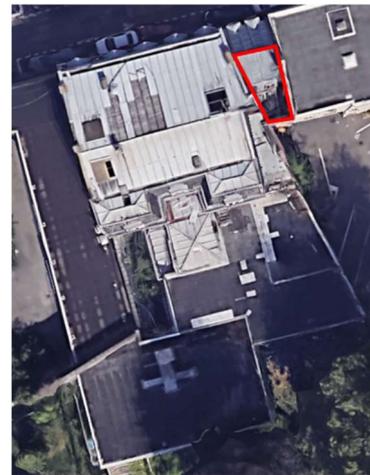
Figure 51 - Vue toiture Sud du n°72

Le toit de cette partie de bâtiment est une couverture en zinc sur tasseaux sur laquelle nous n'avons pas d'observation.

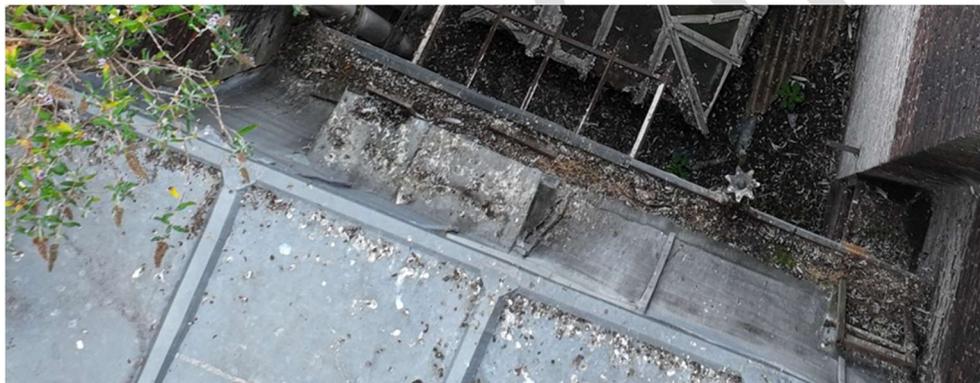
Figure 52 - Chéneau colmaté par fientes

Le chéneau arrière est colmaté par les fientes de pigeons

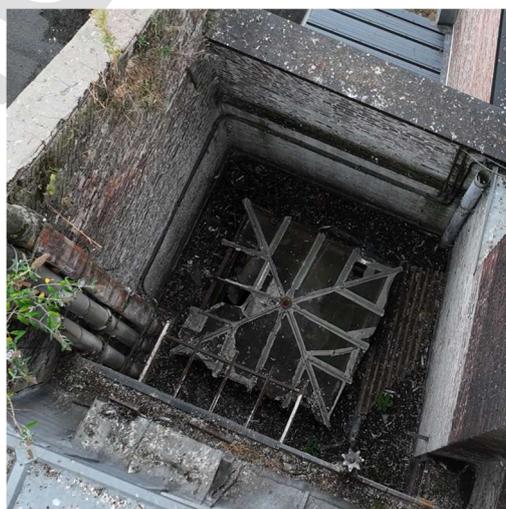
Figure 53 - Verrière du n°72

Dans la cour arrière on peut observer une couverture en plaques ondulées et la présence d'une verrière dont la totalité des vitrages ont disparus.

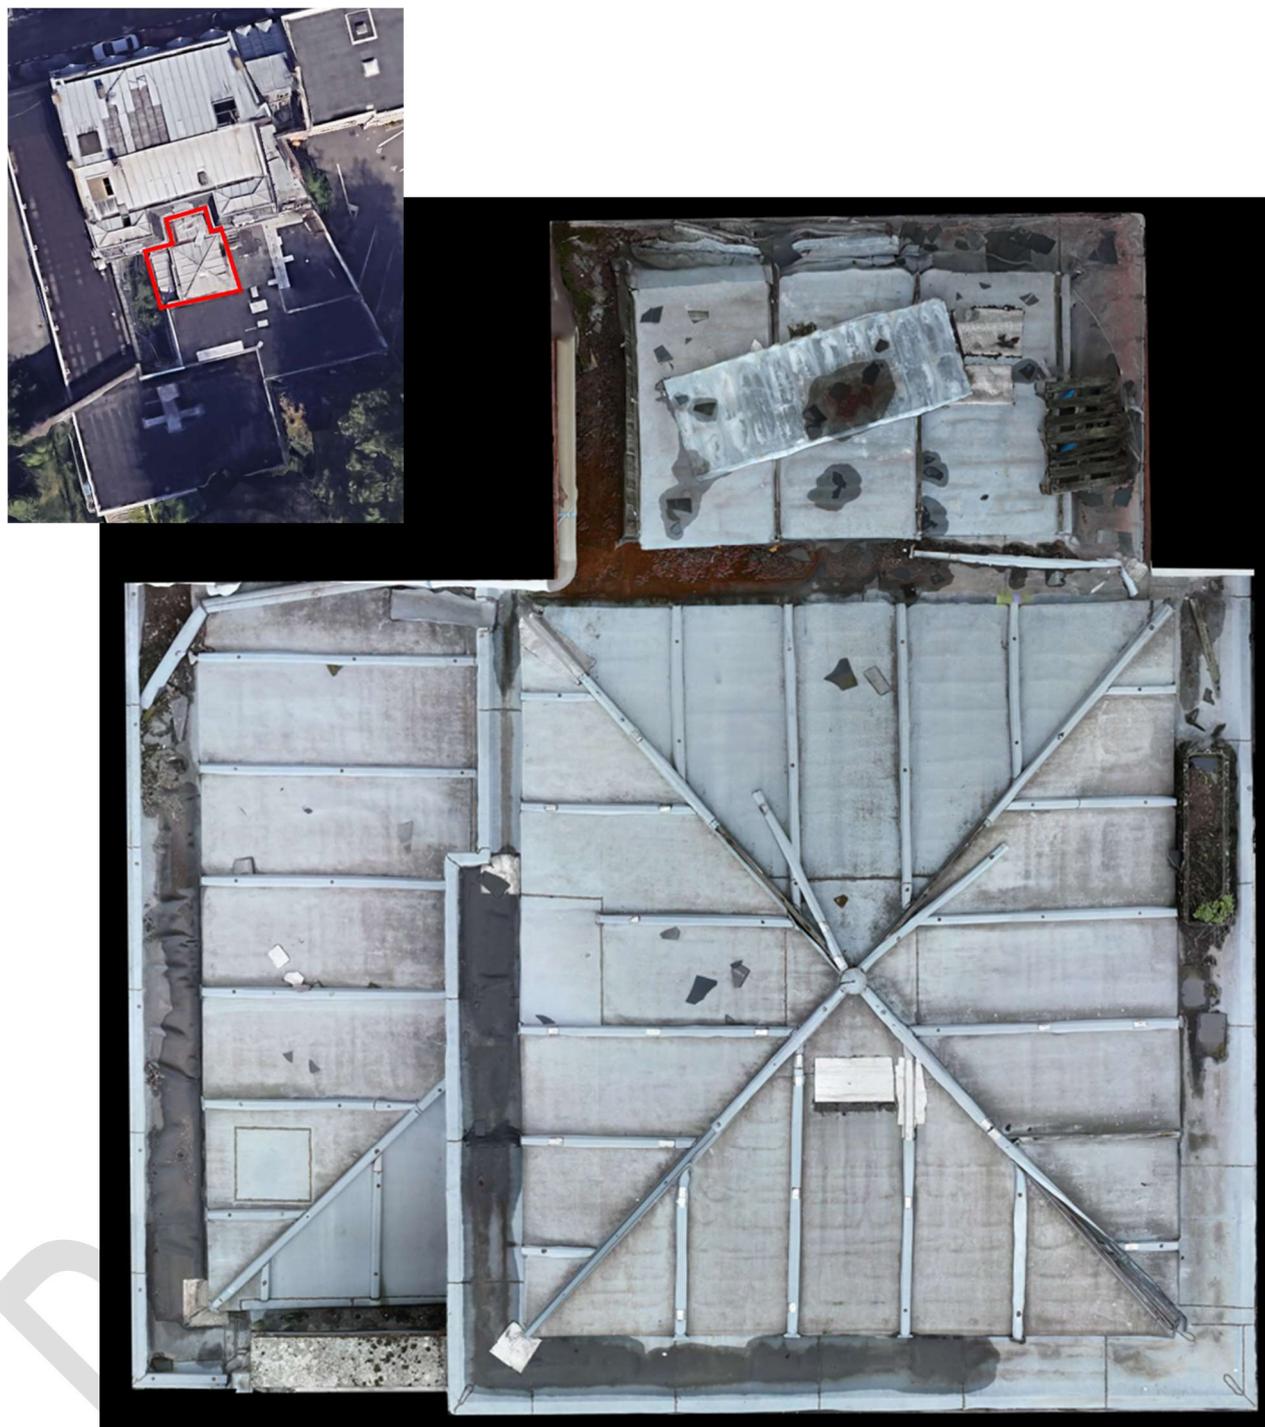
Figure 54 - Couverture arrière Hôtel Particulier d'origine

Ici encore on retrouve une couverture en zinc sur tasseaux.

Sur cette couverture accessible (toiture terrasse en R+1) on constate la présence des mêmes désordres que sur le reste des couvertures de ce type:

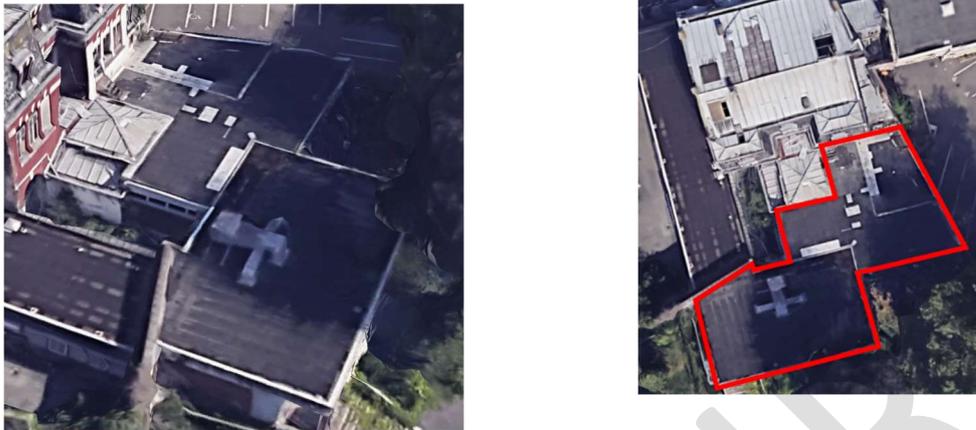
Figure 57 - Vue aérienne toiture terrasse extensions (@ Google Earth)

Les extensions Sud (de 1966 et 1988 -voir Présentation historique) sont en toiture terrasse avec étanchéité bitumineuse.

L'état global de l'étanchéité illustre le manque d'entretien et les infiltrations probables d'eau. De nombreuses reprises d'étanchéité et désordres peuvent être observés sur cette étanchéité:

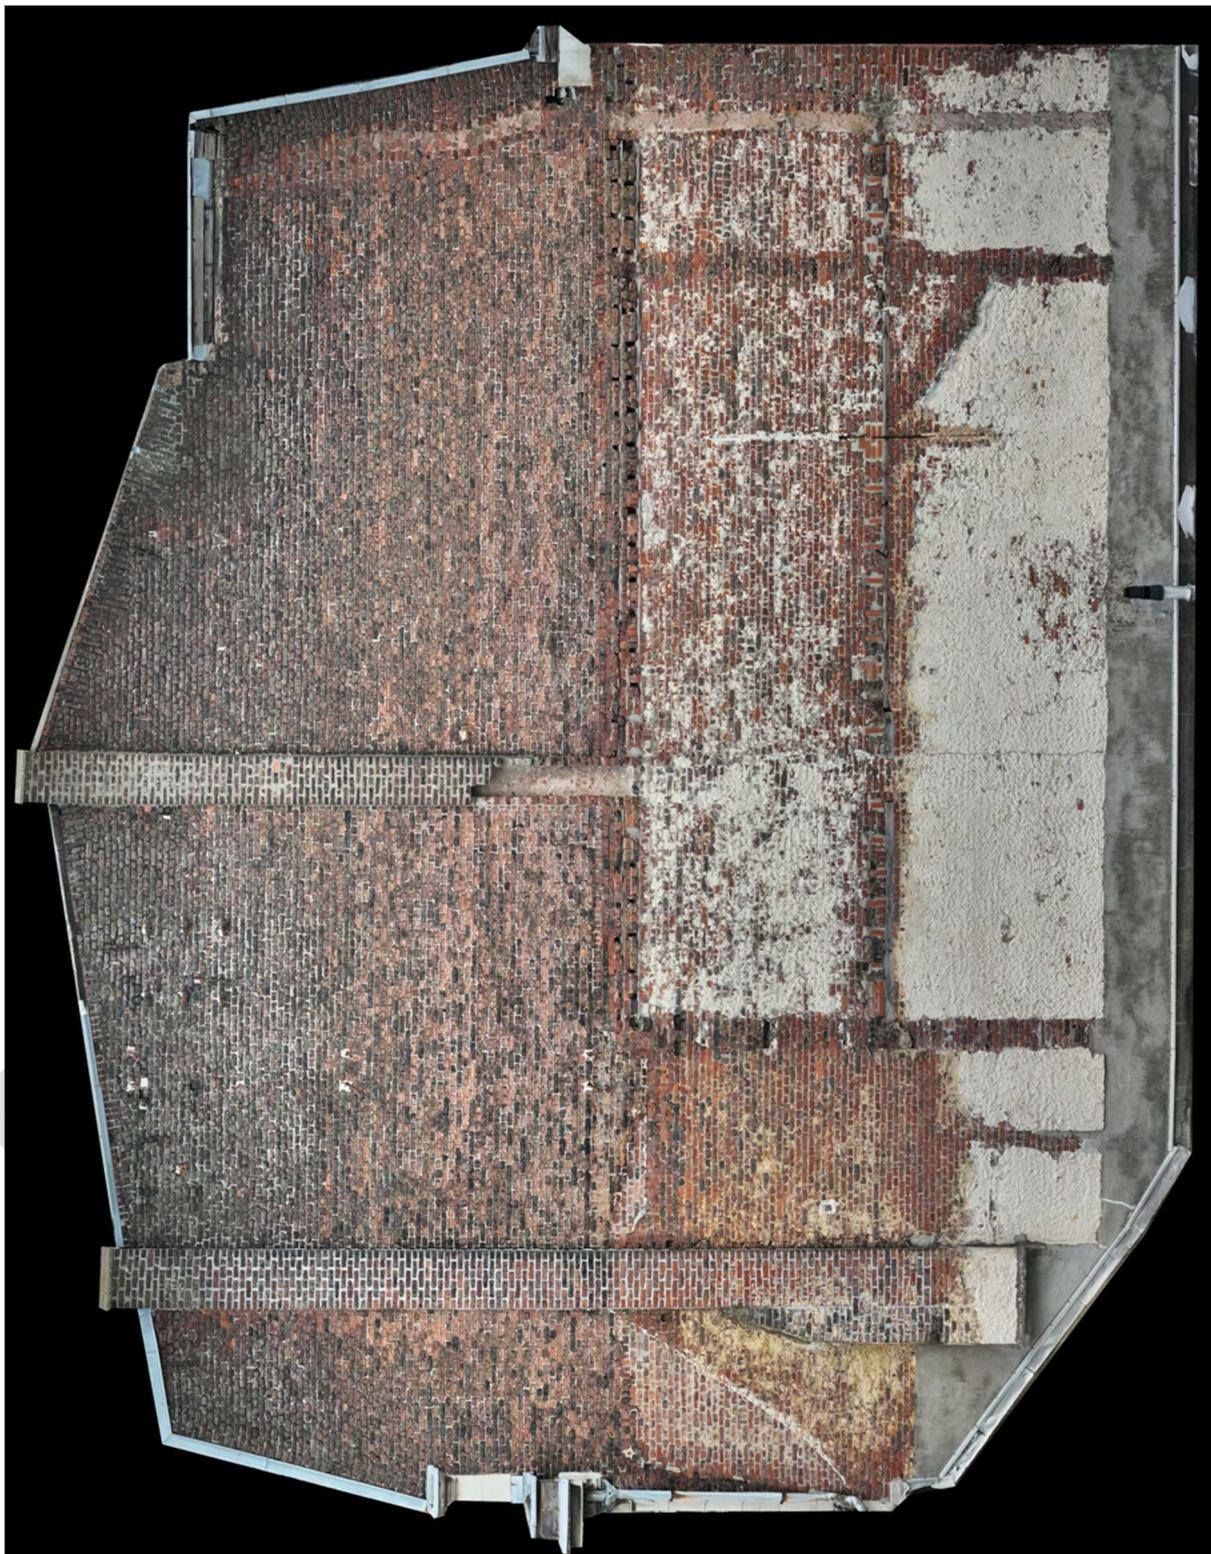
Figure 62 - Orthophoto du pignon Ouest par drone

La mise à nu de ce pignon résulte de la démolition du bâtiment mitoyen. On peut identifier les enduits et peintures, ainsi que les empochements supports des solives des anciens planchers bois:

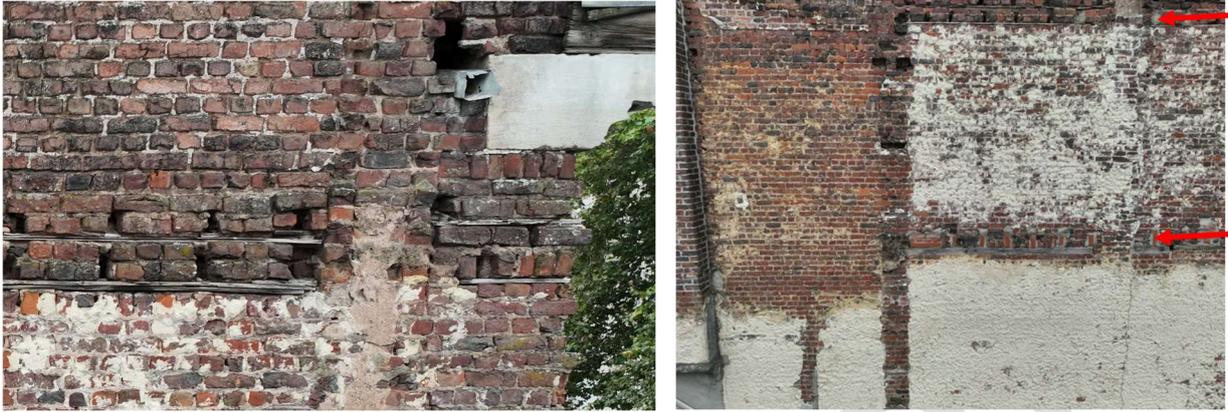
Figure 63 - Vestiges habitation voisine démolie

- Les maçonneries brique des vestiges des souches de cheminées sont instables. Des briques se désolidarisent et chutent sur la couverture du bâtiment voisin (simple RdC commercial).

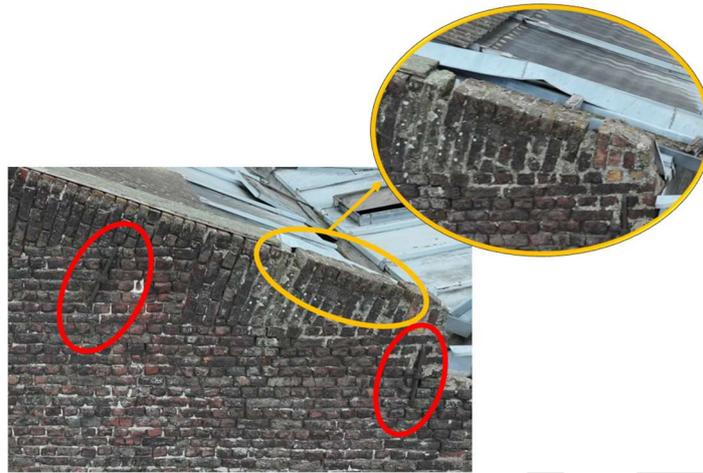
Figure 66 - Présence d'ancres de charpente sur pignon

- Les défauts de protection des têtes de mur entraînent l'accélération du vieillissement de la maçonnerie de ce pignon. On peut constater la détérioration globale des joints de cette maçonnerie et que certaines briques sont manquantes..

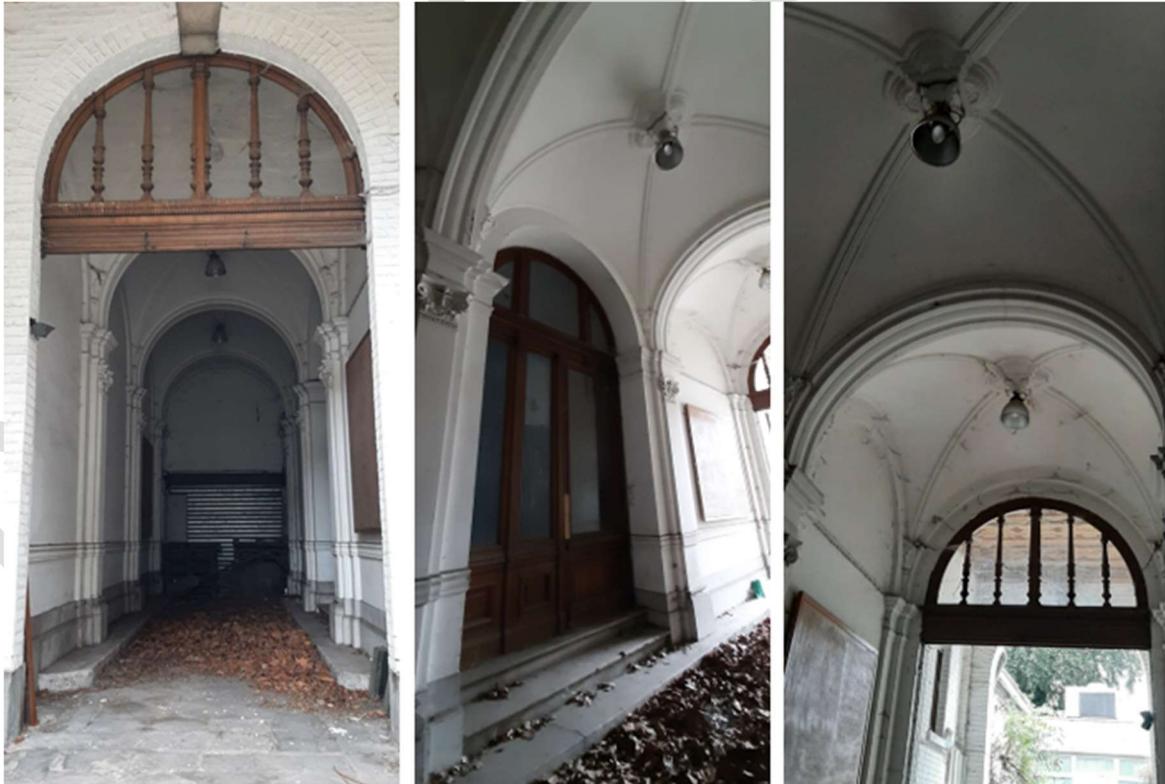
Figure 70 -Porche sous bâtiment entre Grand'Rue et parking

- Nous n'avons pas identifié de désordre dans la partie intérieure du porche Ouest traversant :

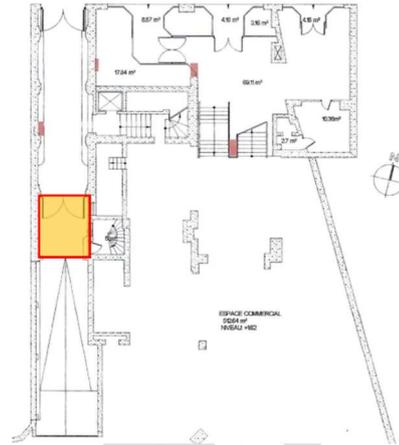
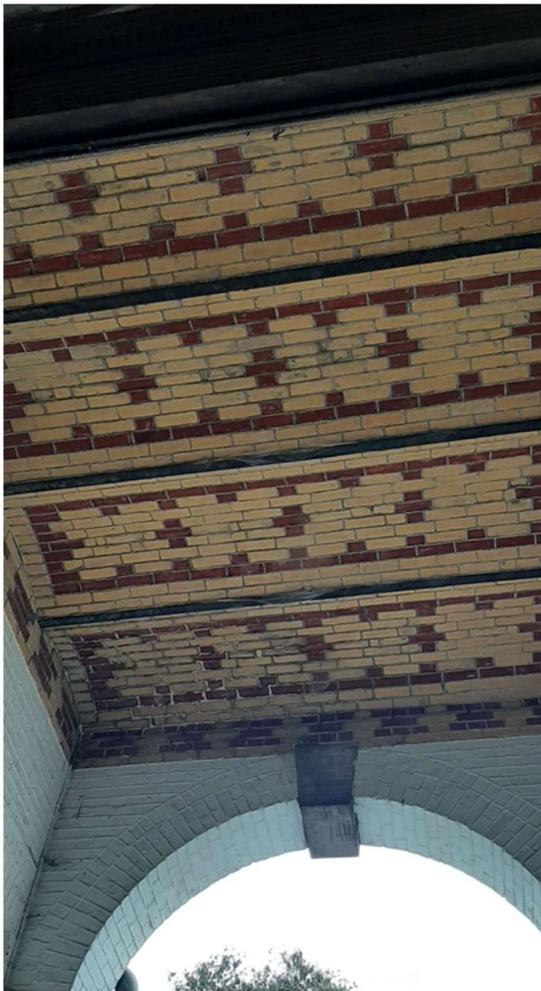
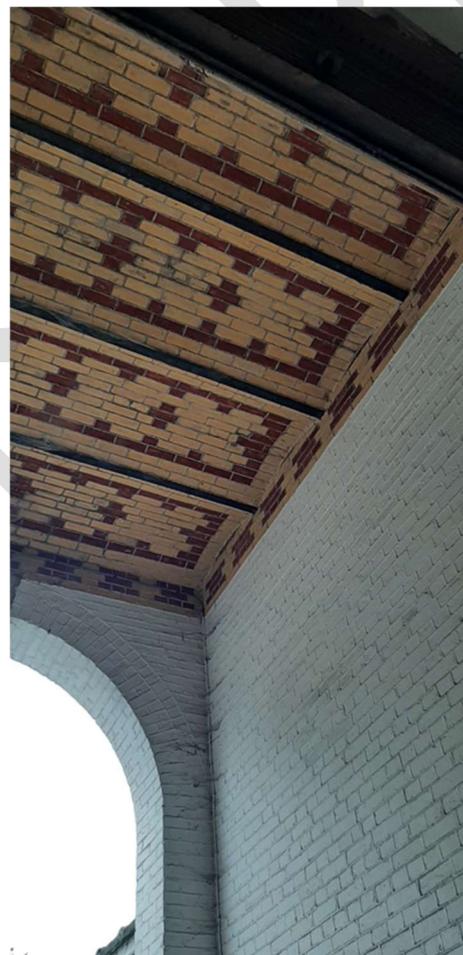
Figure 71 - Plafond décoratif en briques vernissées

- En continuité de la partie intérieure du porche, en sortie vers le parking, un plafond décoratif est constitué en voutains de brique. Nous n'avons pas identifié la nature des poutrelles constituant ce plafond. Sans que nous ayons pu observer de désordre structurel, les briques vernissées semblent localement usées et un contrôle devra permettre de valider l'état général de ce plafond (vérification de l'état des briques, des joints, et de l'état des poutrelles)

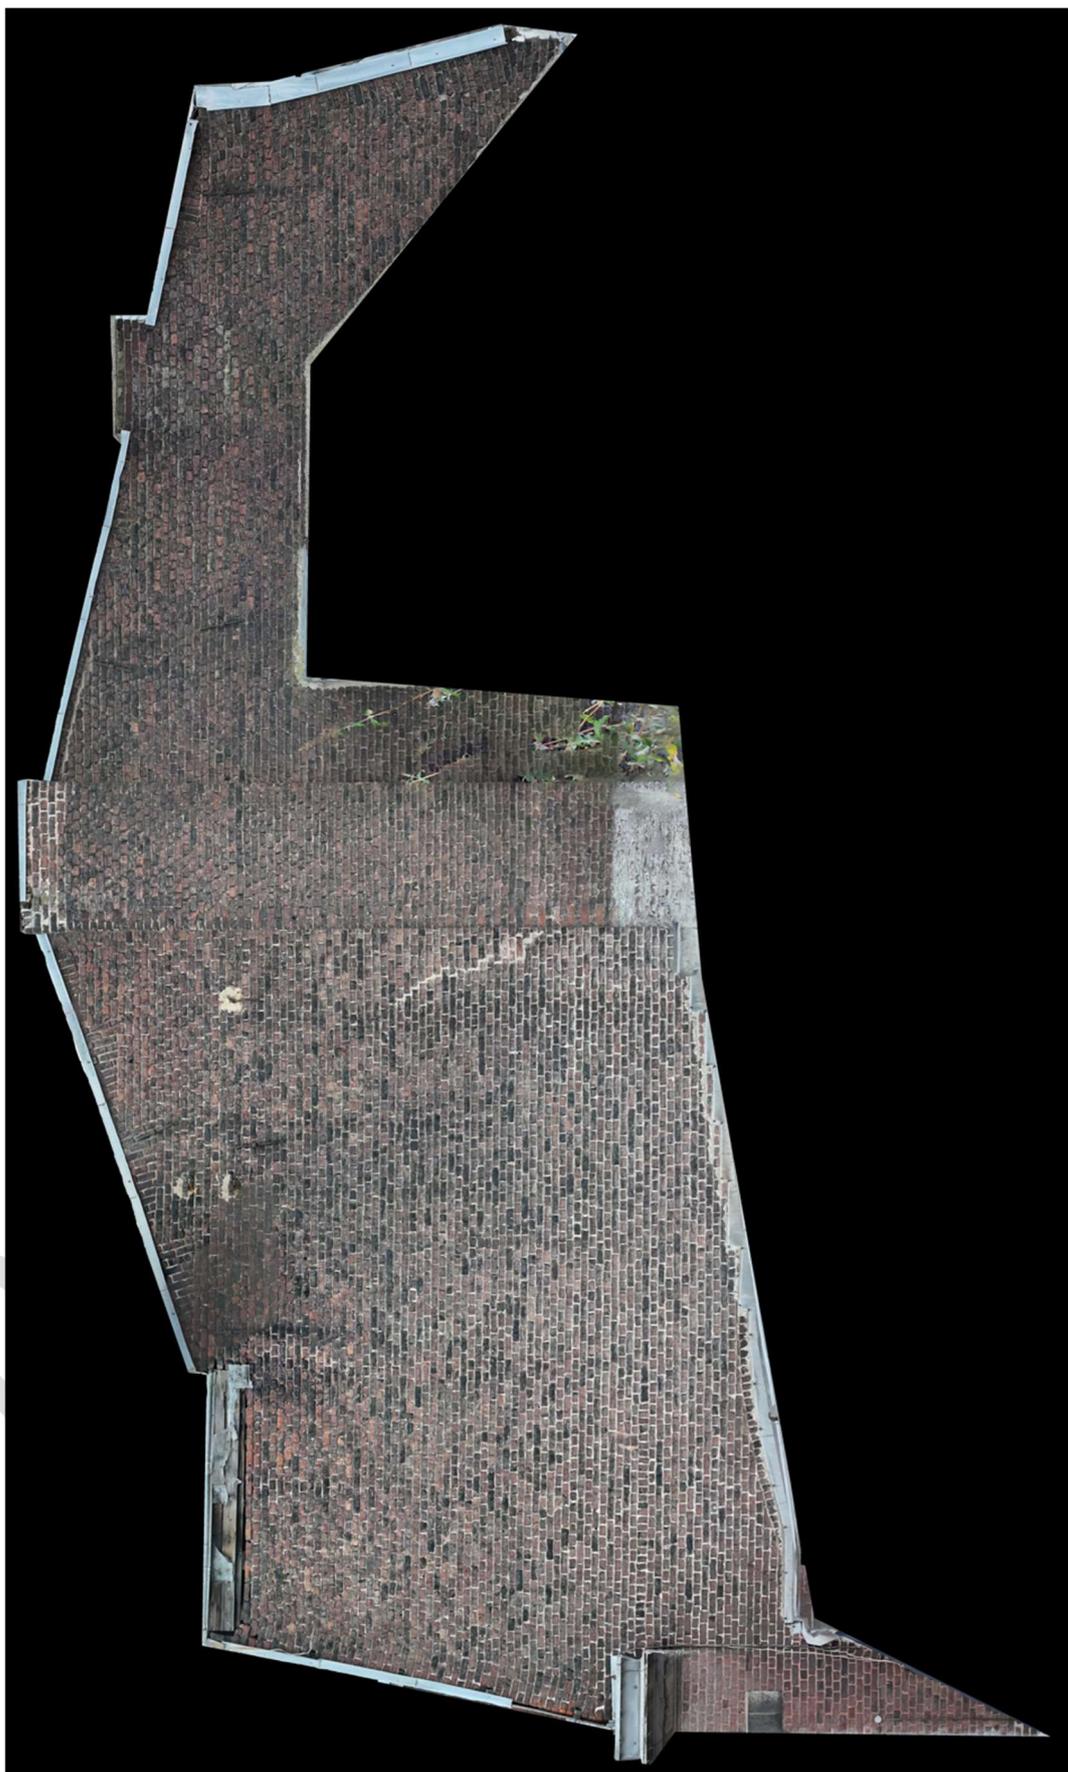
Figure 72 - Orthophoto du pignon Est par drone

- Comme pour le pignon Ouest, les défauts de protection des têtes de mur entraînent a détérioration globale des joints de la maçonnerie

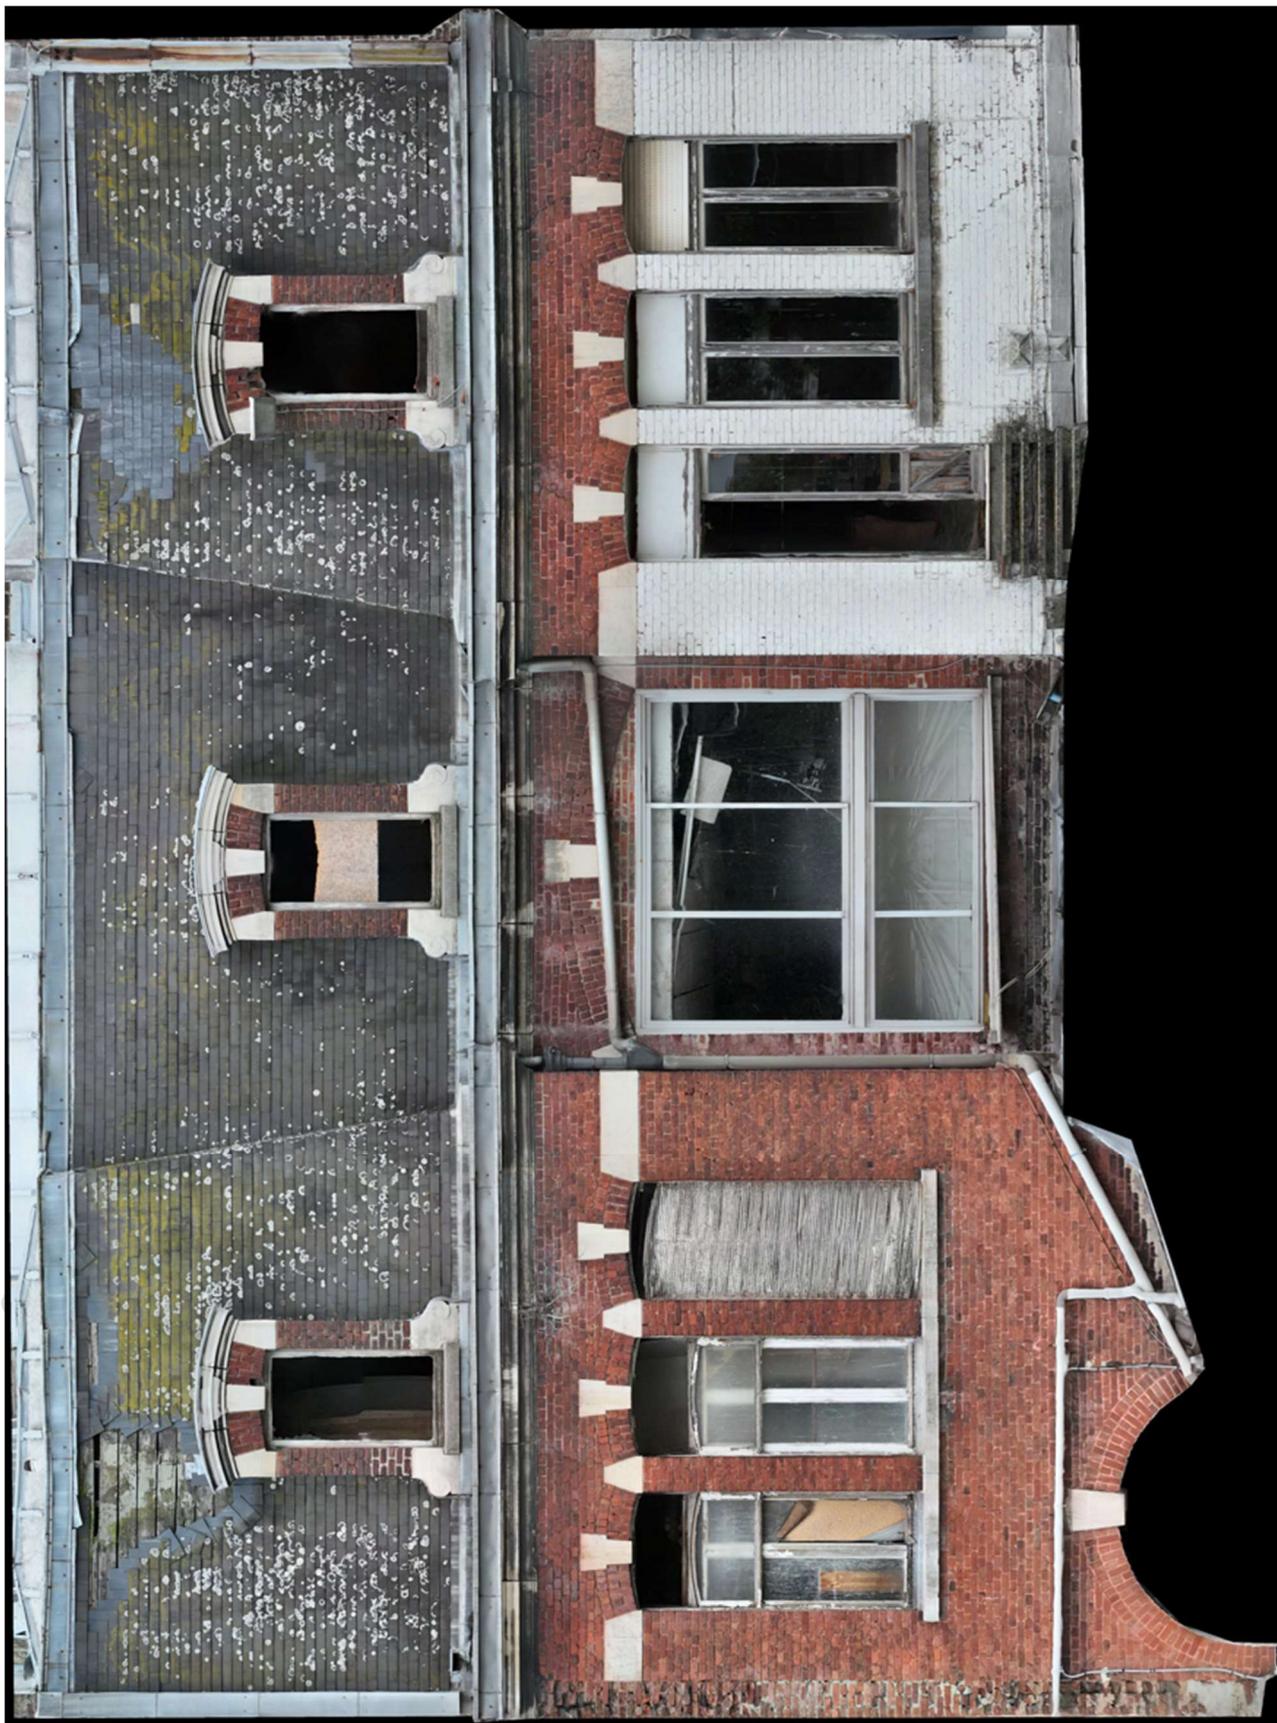
Figure 75 - Orthophoto de la façade Sud par drone

L'absence ou la vétusté des menuiseries bois de cette façade ne permet pas d'assurer l'étanchéité à l'eau nécessaire à la longévité du bâtiment.

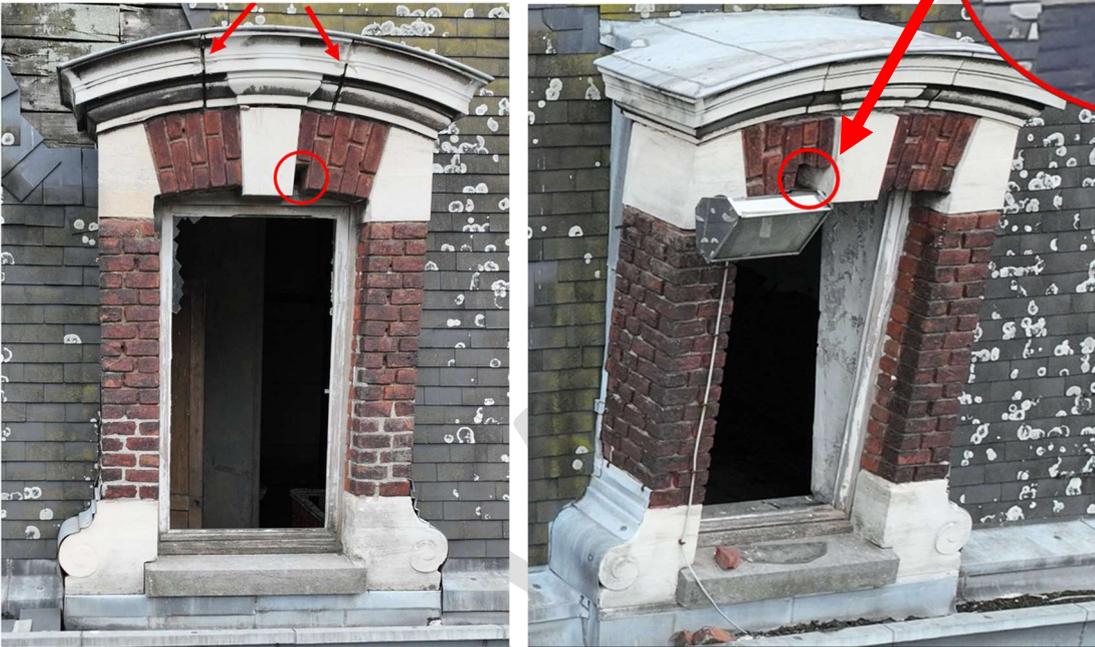
Figure 76 - Lucarnes Sud

- Les joints des maçonneries des lucarnes sont abîmés (jambages et linteau). Certaines briques sont manquantes.

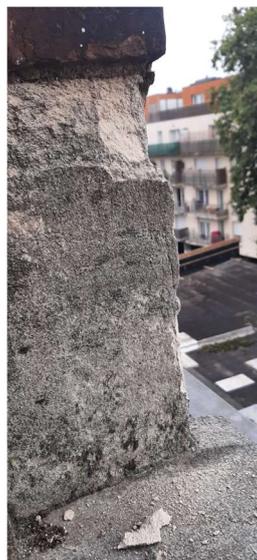
Figure 77 - Pierres des lucarnes

- Les pierres calcaires sont friables et se désagrègent :

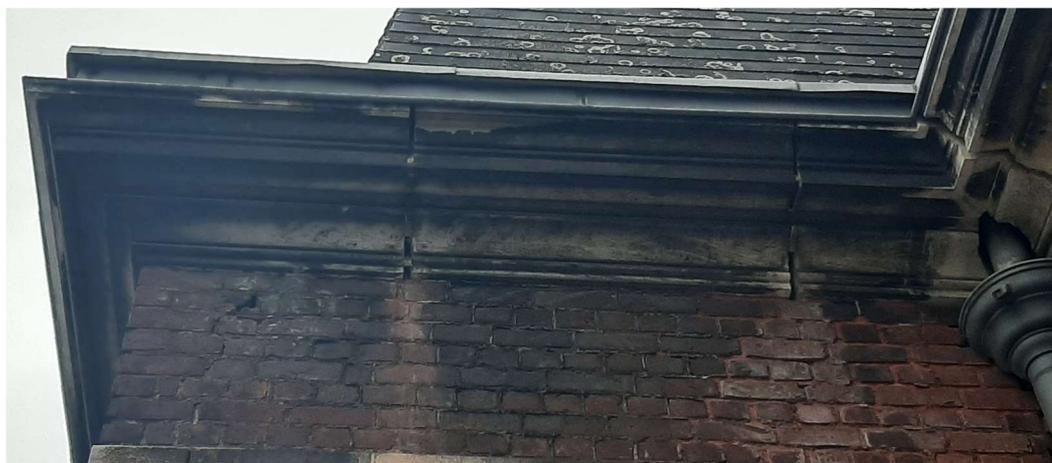
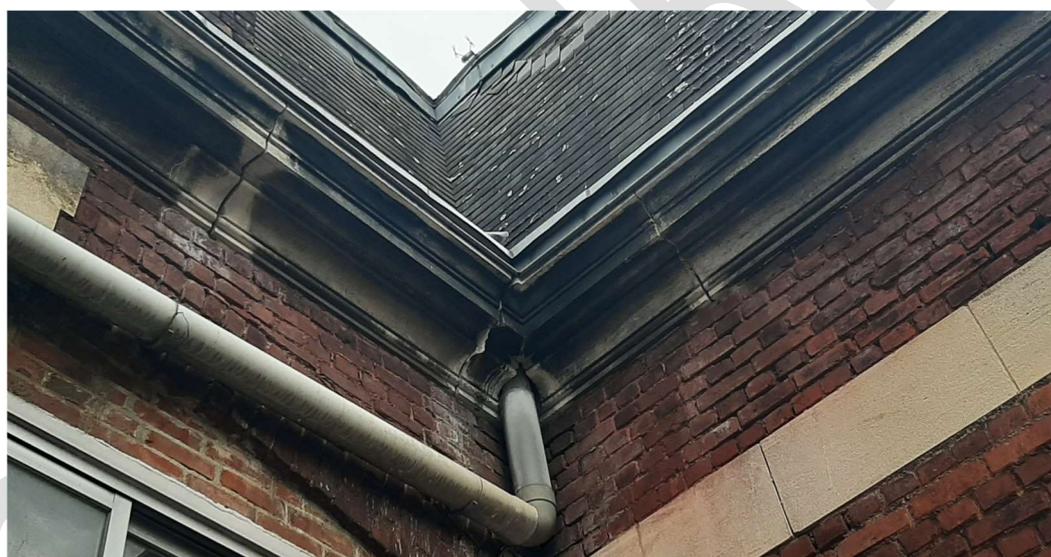
Figure 80 - Joints de brique et de la corniche

- Comme les autres maçonneries observées, les joints de cette façade, comme ceux de la corniche sont abimés et usés.

Le principal désordre constaté des maçonneries brique concerne l'état des joints.

La détérioration des joints des maçonneries (joints friables, abîmés, creusés, disparus, ...) est liée au défaut d'entretien, à l'absence de protection en tête de mur, ...et elle est à l'origine de nombreux problèmes.

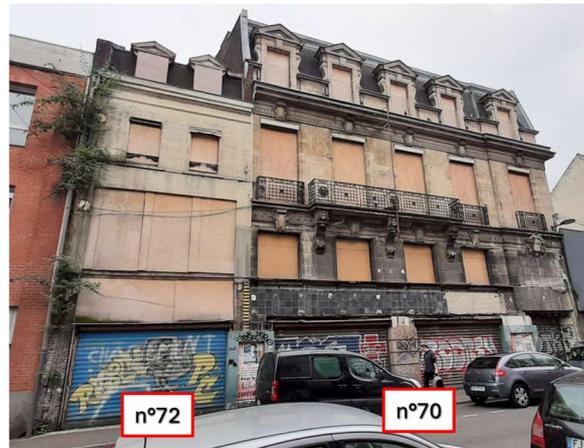
Figure 81 - Vue de la façade Nord

Toutes les baies étant condamnées et le survol par drone de l'espace public étant interdit, notre constat se base sur l'observation de cette façade depuis la Grand'Rue. Cette façade en habillage pierre ne présente pas de désordre structurel visible

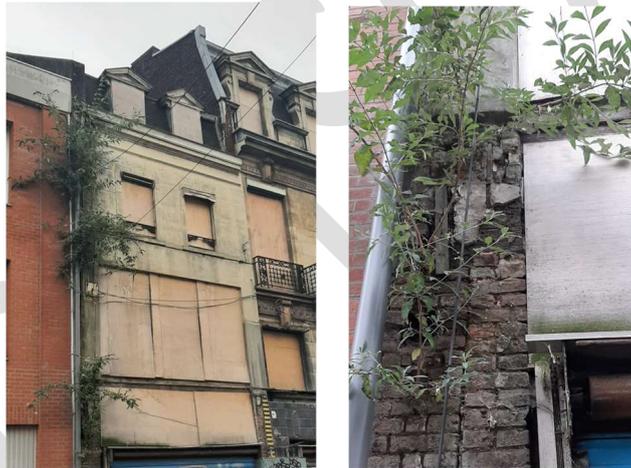
Figure 82 – Végétaux en façade

- Des végétaux ont pris racine sur cette façade :

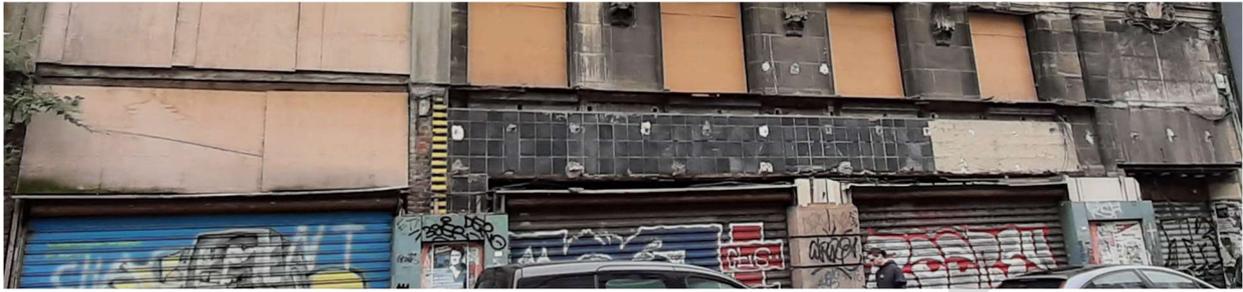
Figure 84 - Aménagement Ouvertures façade Nord

- Des travaux d'aménagements ont été réalisés afin de créer les vitrines et accès de la surface commerciale en rez de chaussée (et entresol).

Sans que leurs natures précises puissent être visuellement constatées (poutrelles métallique, poteaux,...) nous n'avons observé aucun désordre structurel sur cette façade.

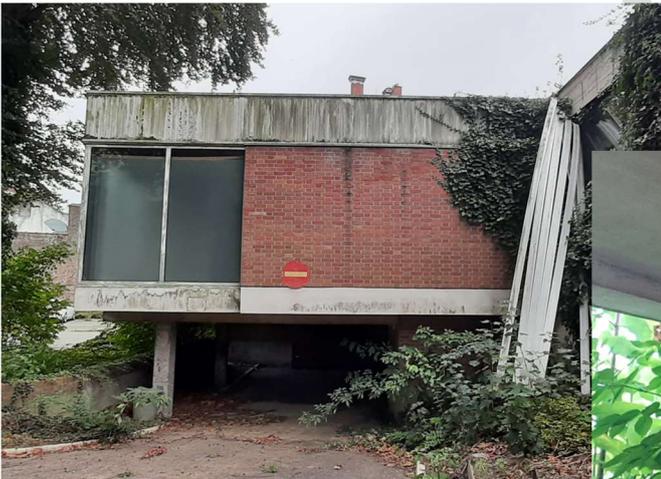
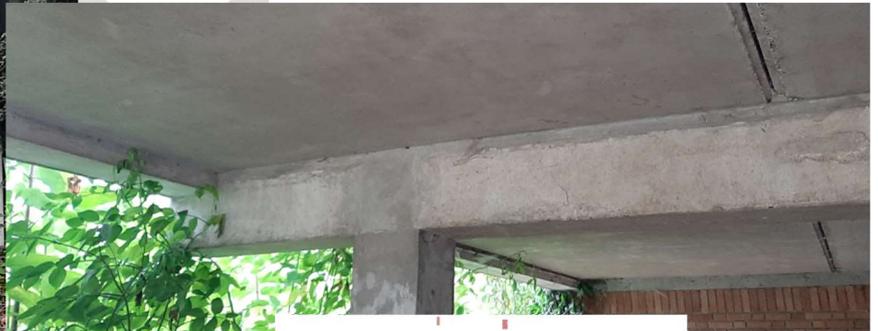
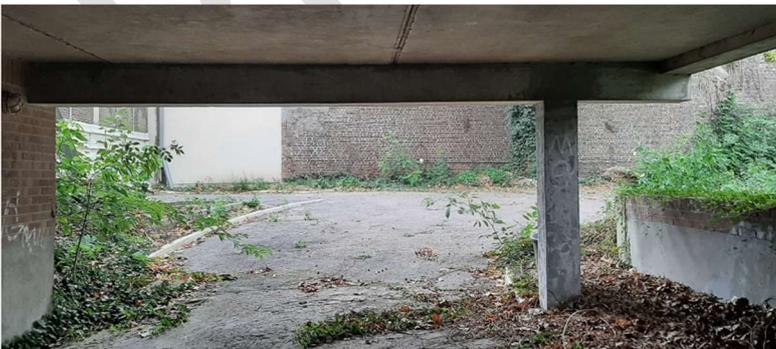
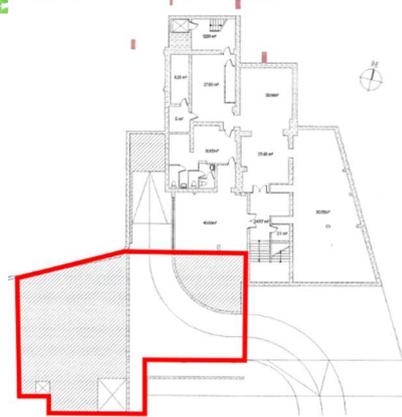
Figure 86 - Sous sol extension 1988 en ossature béton

Extension de 1988 en rez de chaussée seul et sous sol extérieur. Pas de désordre identifié :
