**70/72 Grand'Rue
59100 ROUBAIX**

DIAGNOSTIC STRUTURE

Constat Visuel

Indice A

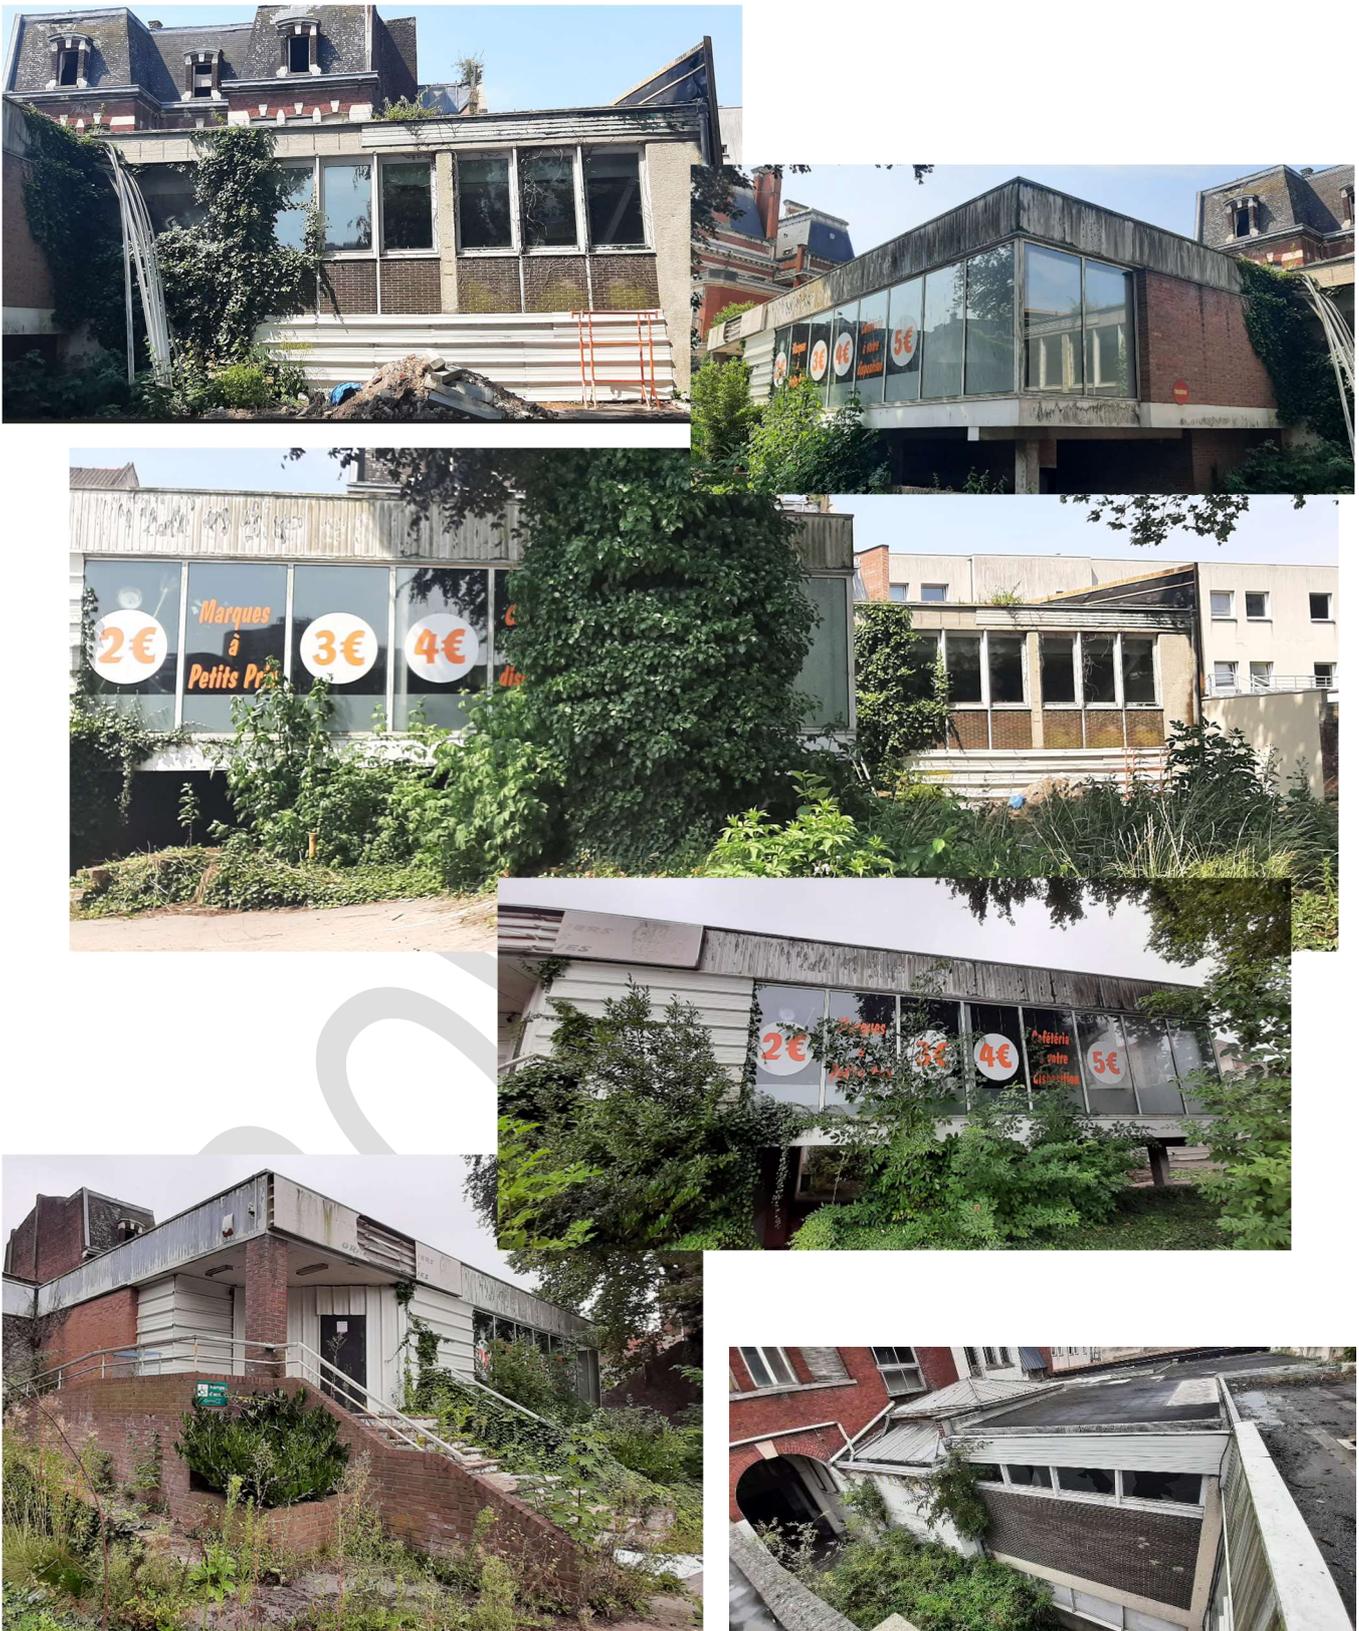
Figure 87 - Vues sur façades extensions Sud

- Pas d'observation de désordre structurel sur les façades des extensions Sud

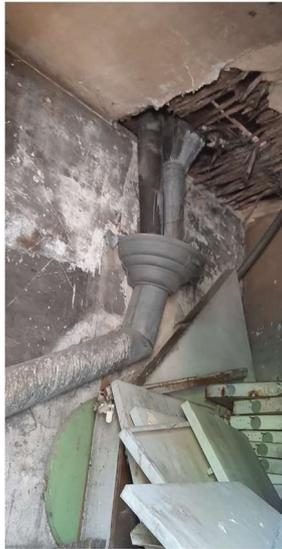
Figure 90 - Descente d'eau intérieure

- Les pénétrations et descentes d'eaux pluviales intérieures ne sont plus étanches et constituent une origine complémentaire d'infiltrations d'eau.

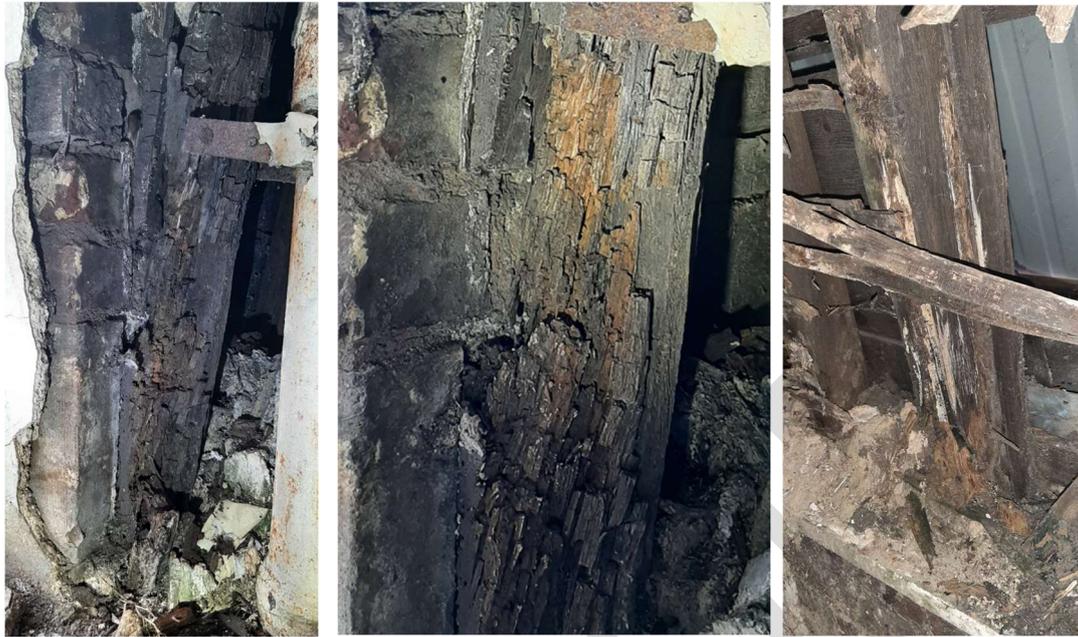
Figure 92 - Pourriture cubique de la charpente bois

Certaines pièces de charpente sont touchées par la pourriture cubique avec réduction de section, affectant directement leur résistance mécanique.

L'état de la charpente bois lié à son exposition à l'humidité impose la réalisation d'un contrôle sanitaire (insectes xylophages, champignons) préalable.

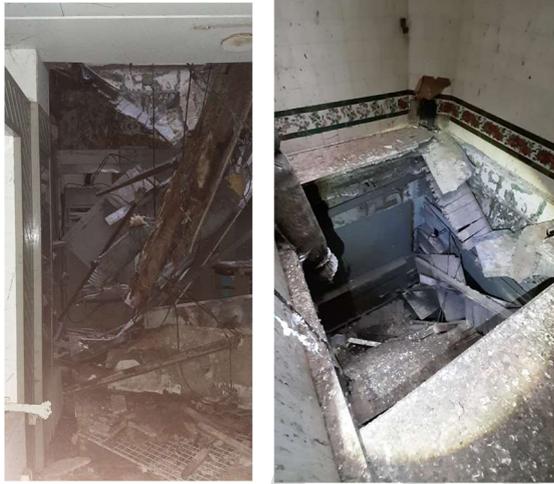
Figure 101 – Sous verrière du n°72 Grand'Rue

- Compte tenu de l'effondrement de l'escalier du n°72 Grand'Rue, nous n'avons pas pu visualiser les désordres de cette partie de l'ouvrage.
Au vu de l'état de la verrière, des autres constats sur l'étanchéité, de l'état de l'escalier, nous supposons que les infiltrations d'eau dans ce n°72 engendrent les mêmes types de désordres que ceux constatés sur le reste du bâtiment.

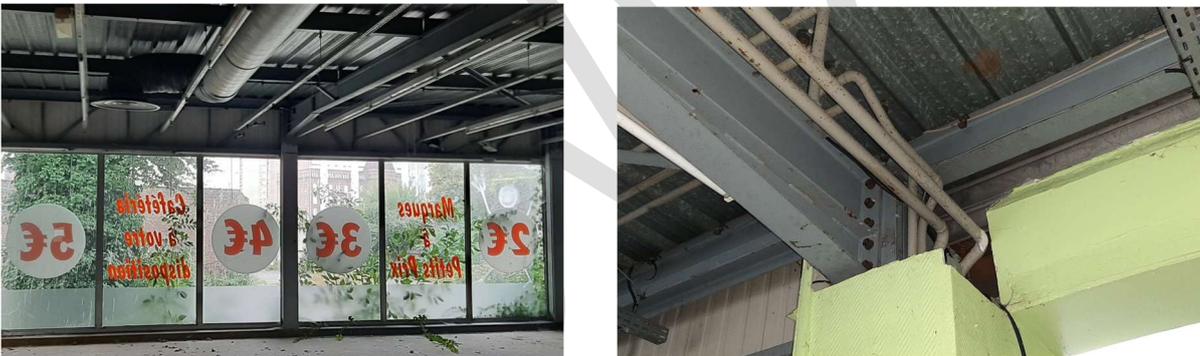
Figure 102 - Extension 1988 - Ossature métallique et bacs aciers

- Les planchers haut rez de chaussée des extensions au sud du bâtiment correspondent au plancher de la toiture terrasse. Ils sont constitués par des planchers hourdis béton ou en bacs aciers sur ossature métallique pour l'extension de 1988.

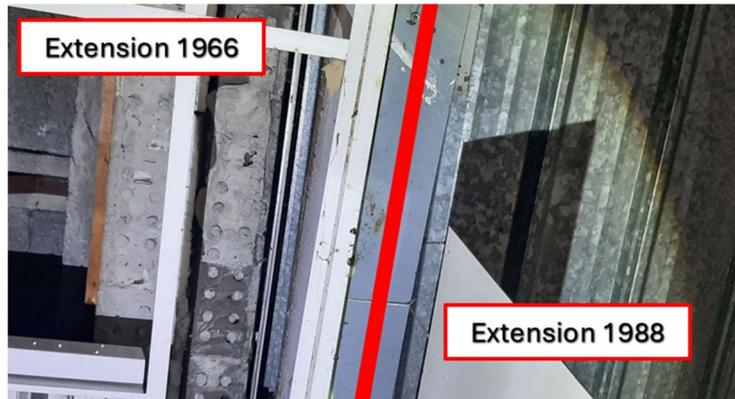
Figure 104 - Liaison et renforcement entre extensions de 1966 et de 1988

Lors de la création de l'extension de 1988, les aménagements de la surface commerciale ont imposé des renforcements en liaison avec le bâtiment de 1966.

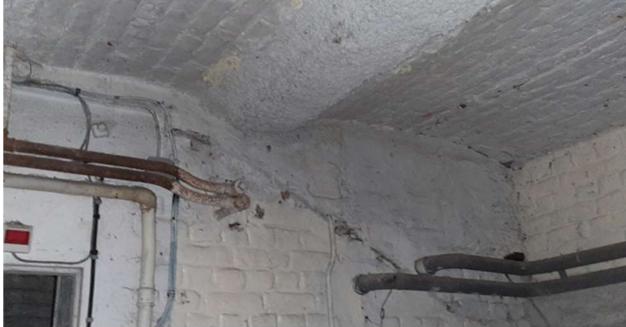
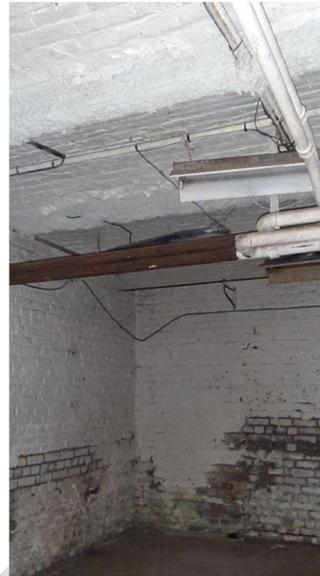
Figure 106 - Voutains brique en sous sol

En sous sol du bâtiment d'origine, les plafonds (dalle basse RdC) sont constitués de poutrelles métalliques et de voutains brique.

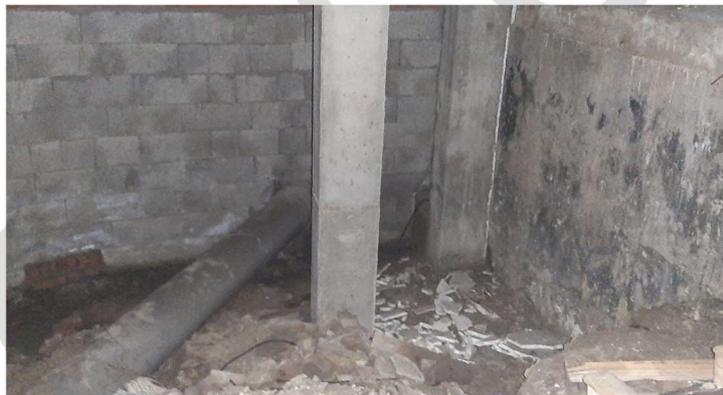
Figure 107 - Poteaux et fondations de l'extension de 1988 sur vide sanitaire

Les infrastructures de l'extension de 1988 sont réalisées en béton

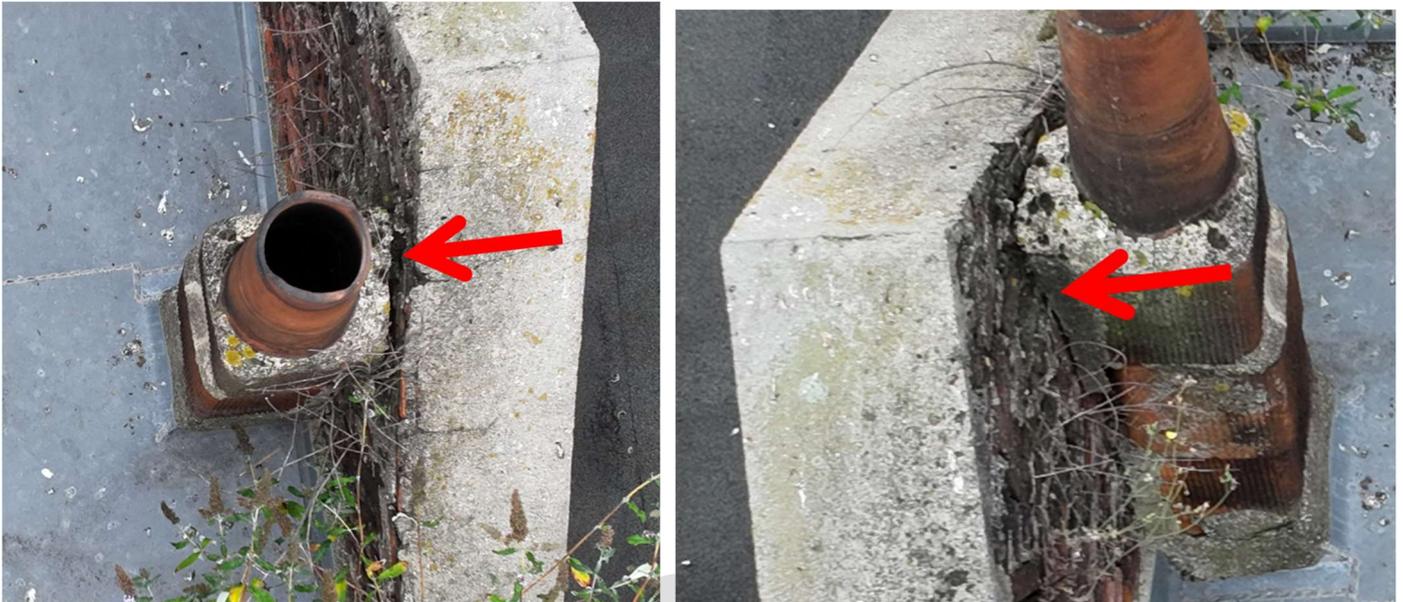
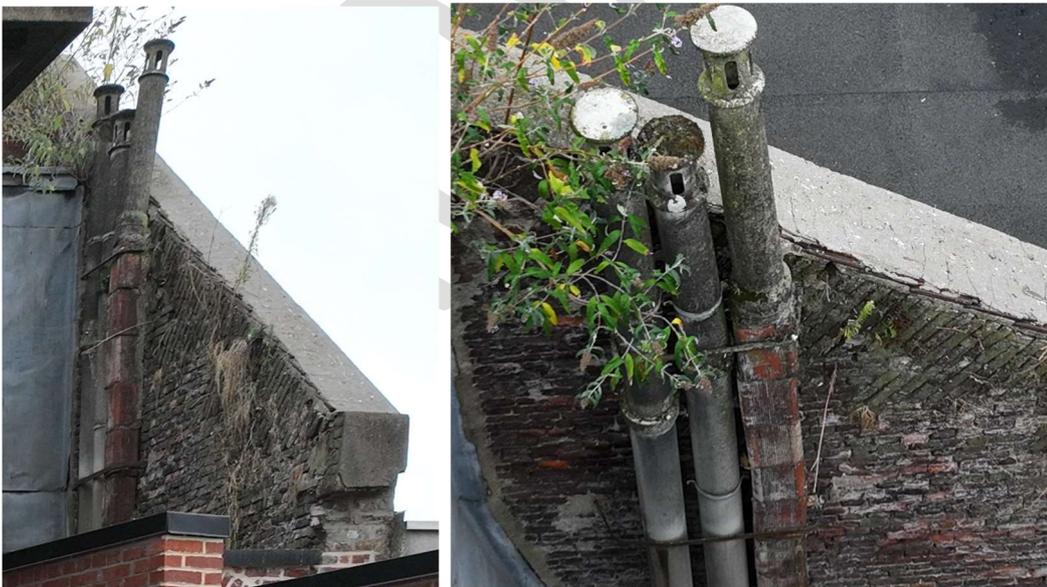
Figure 113 - Conduits cheminées sur pointe pignon

On peut noter un joint entre la cheminée de terre cuite et la maçonnerie de cette pointe de pignon sans pouvoir affirmer si ce joint est d'origine, ou si il est consécutif d'un déplacement de l'un des éléments (cheminée / maçonnerie). Ce joint semble avoir une largeur variable sur la seule hauteur de la souche de cheminée (hauteur maxi 1,00 m à confirmer)

Des conduits de cheminées sont agrafés par des tiges métalliques scellées dans la maçonnerie, sur le mur mitoyen. Leur stabilité semble précaire.

Une des souches (qui sont probablement amiantées) n'est pas dans l'alignement du conduit et elle est inclinée vers l'Ouest (vers France travail)

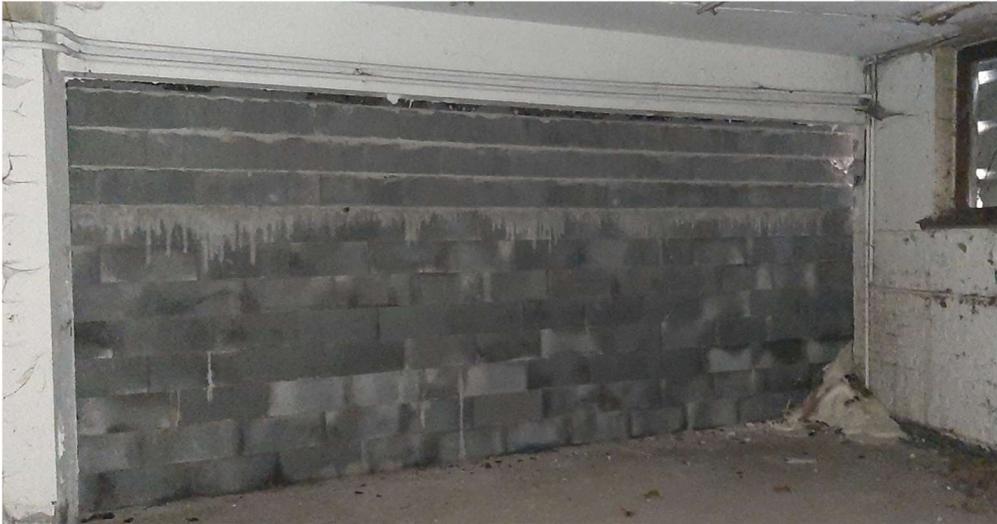
Figure 114 - Mur Soubassement mitoyen parking France Travail

En soubassement, en liaison avec le parking de France Travail, un mur en bloc béton à bancher a été réalisé. Les fondations de ce mur ont été mises en œuvre sous le niveau d'assise des fondations existantes (pour éviter les interactions avec les ouvrages existants)

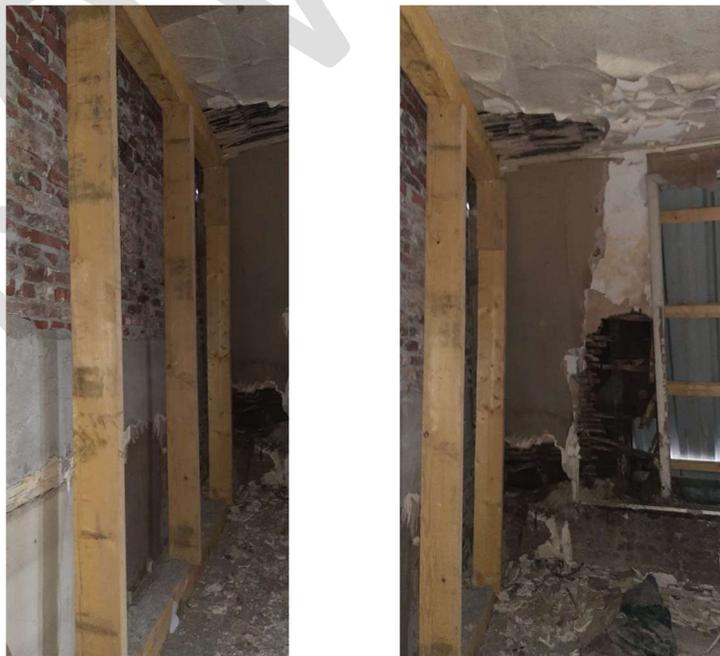
Figure 115 - Reprise de la charpente existante

Au droit du logement au 72 Grand'Rue, la charpente existante a été reprise par une ossature indépendante désolidarisée du mur mitoyen

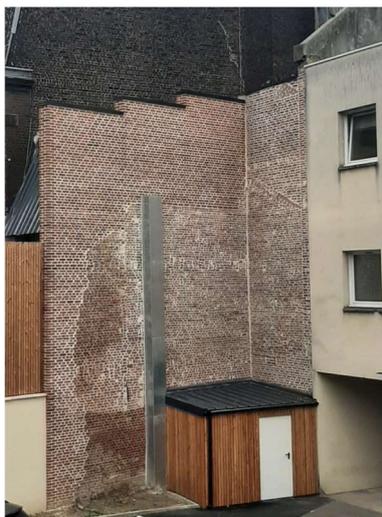
Figure 116 - Réparation du mur séparatif avec France Travail

Le mur brique mitoyen a été reconstitué sur l'emprise du bâtiment situé au n°72

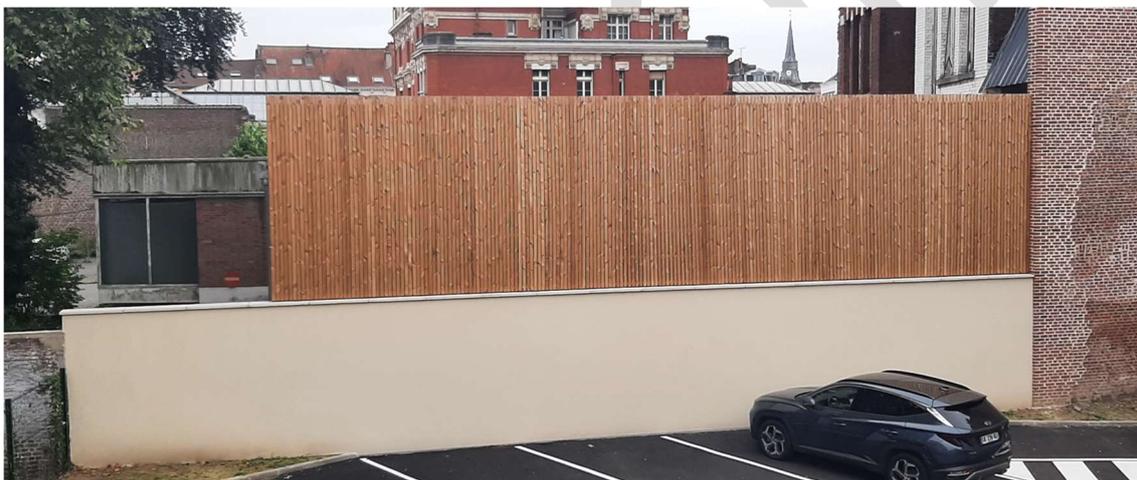
Figure 117 - Reprise mur mitoyen

Le reste du mur est réalisé par mur en parpaing enduit et bardage bois

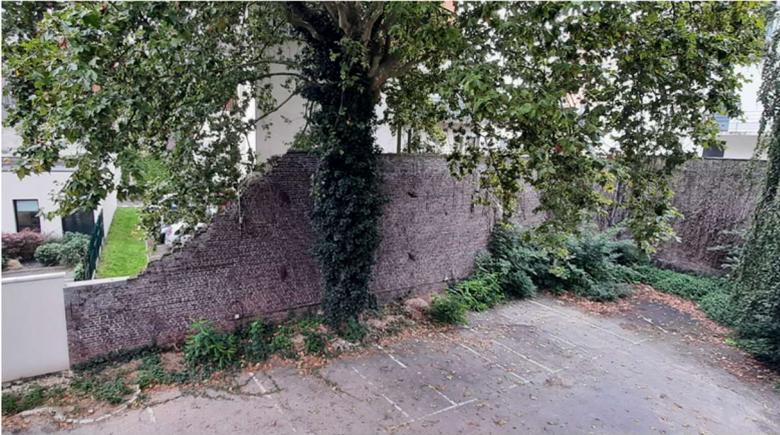
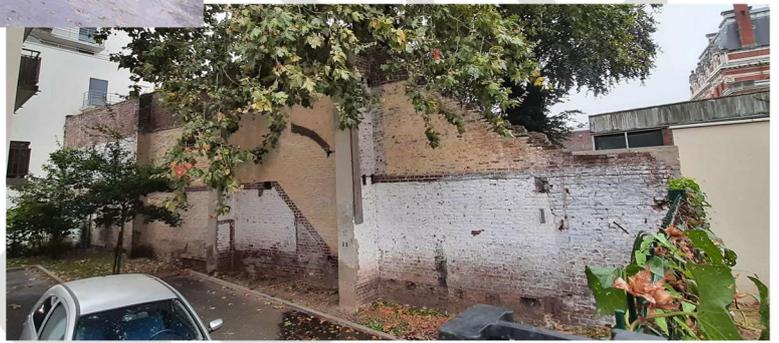
Figure 120 - Mur mitoyen avec Vilogia

Les travaux de démolition et de construction d'immeuble de logements pour Vilogia, ont conservé le mur mitoyen sur une hauteur d'environ 10,00m .

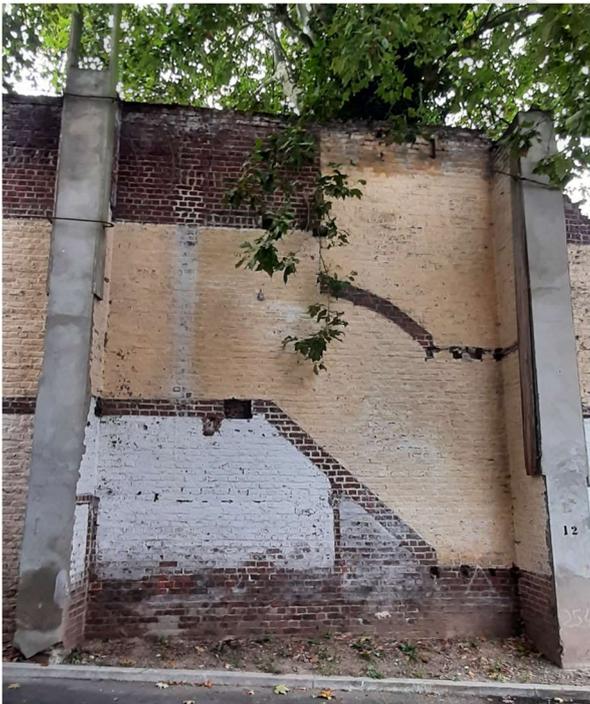
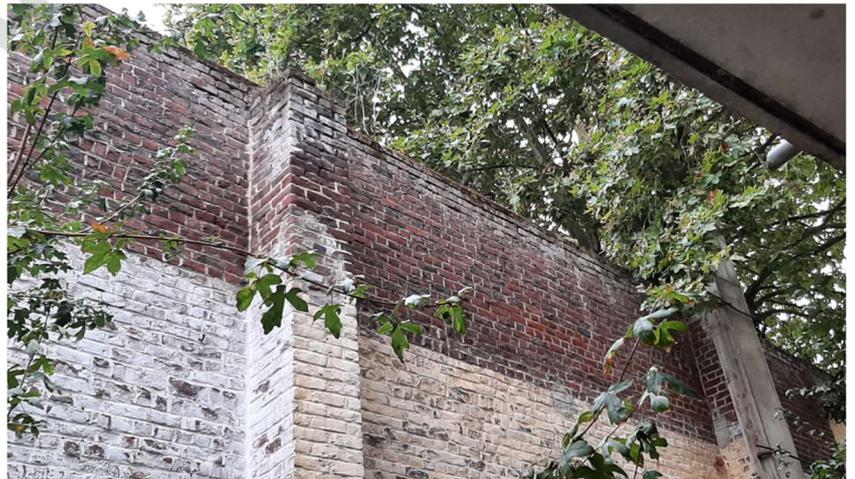
Figure 121 - Renforts conservés sur mur mitoyen Vilogia

On peut constater que des éléments verticaux ont été conservés afin de stabiliser ce mur :

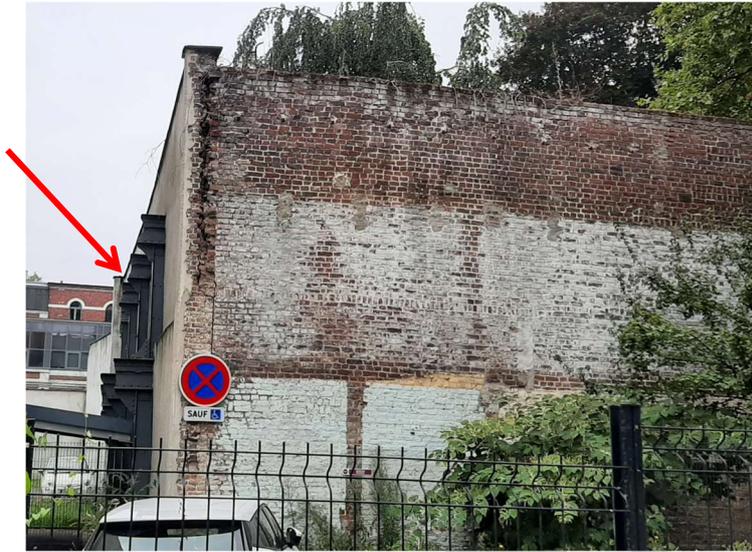
Figure 122 - Mur perpendiculaire du mur mitoyen Vilogia

En extrémité, le mur de retour perpendiculaire constitue un élément de contreventement. On peut noter que des éléments de charpente métallique ont été conservés pour assurer la stabilisation du mur perpendiculaire.

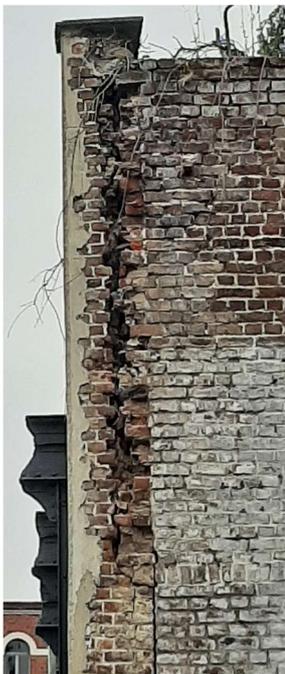
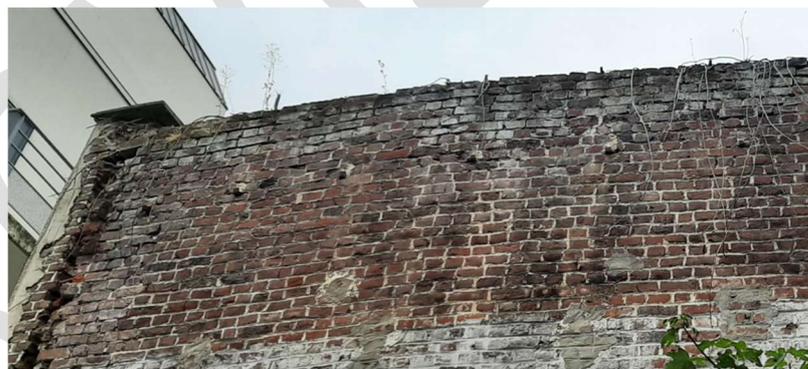
Les briques de ce mur ne sont pas toutes correctement scellées et la liaison entre les 2 murs perpendiculaires semble incorrecte :

Figure 123 - état de la maçonnerie et de la liaison avec mur perpendiculaire
